EVALUACIÓN INTERMEDIA
PROYECTO: AMPLIACIÓN Y MEJORAMIENTO
DE LA RUTA NACIONAL 17, LA ANGOSTURA

DICIEMBRE 2022

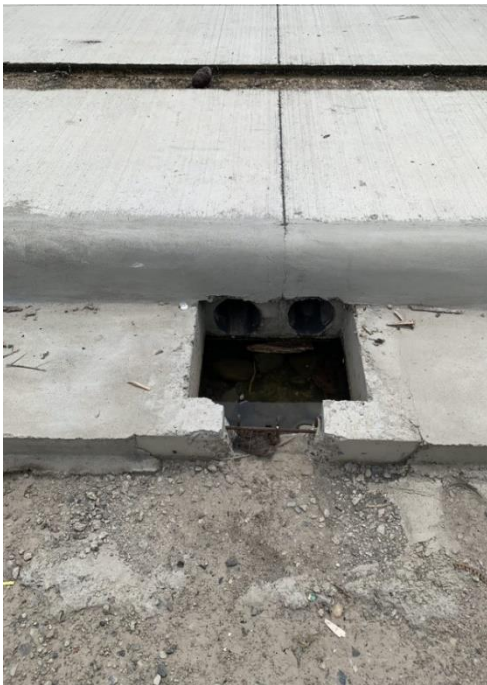
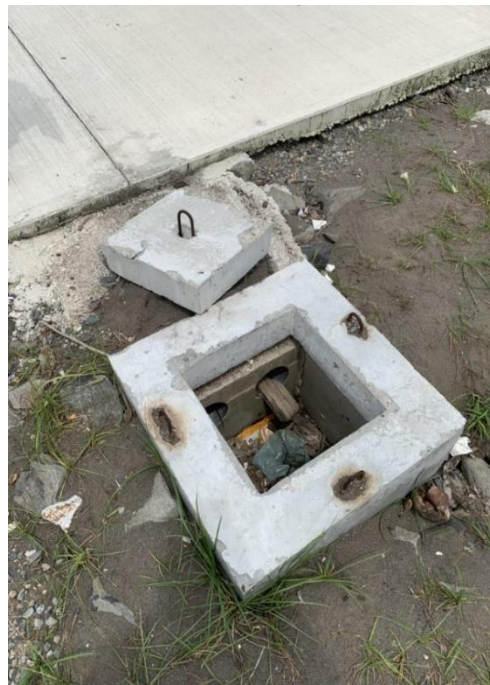
-Tal y como se observa en las imágenes recopiladas en la gira de campo es importante resaltar la necesidad de que se brinde un adecuado mantenimiento al sistema de alcantarillado.

Ilustración Basura y mal mantenimiento en sistema de alcantarillado.

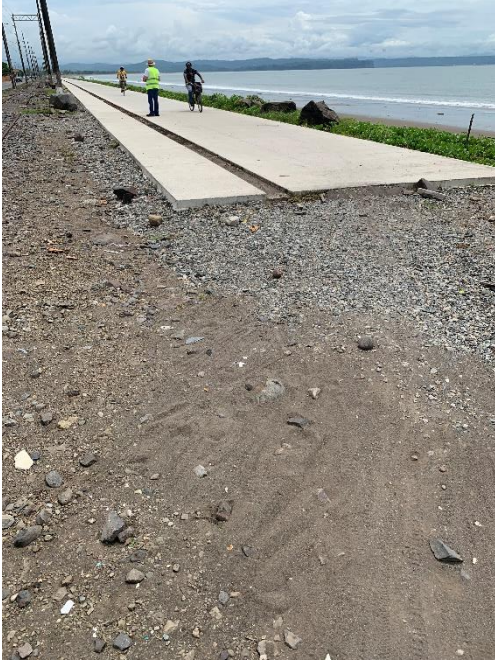
Fotografía 1: Acera y ciclovia

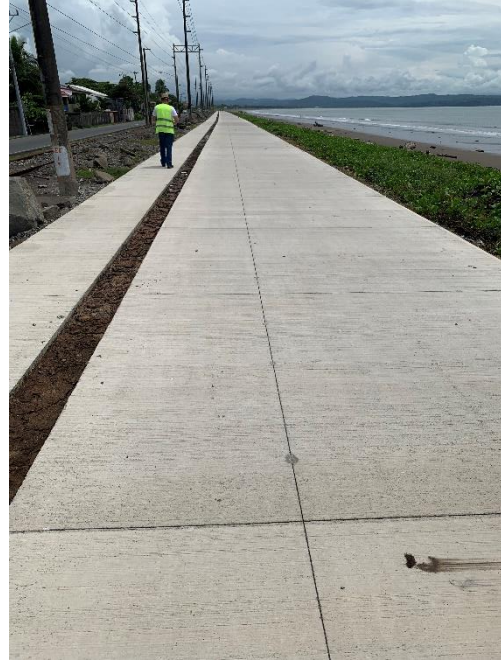
Fotografía 2: Ciclovia

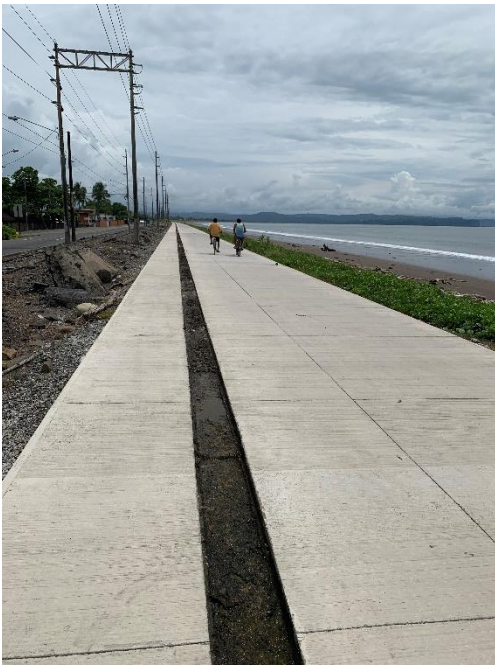
Fotografía 3: Acera prevista para elementos podotáctiles

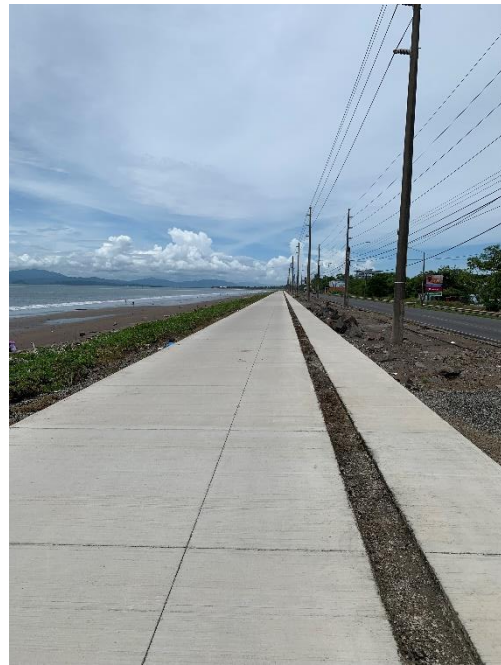
Fotografía 4: Acera prevista para elementos podotáctiles.

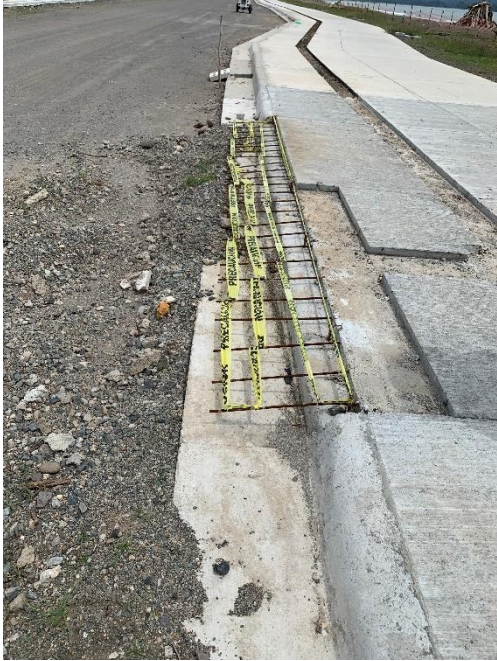
Fotografía 5: Prevista para paso peatonal.

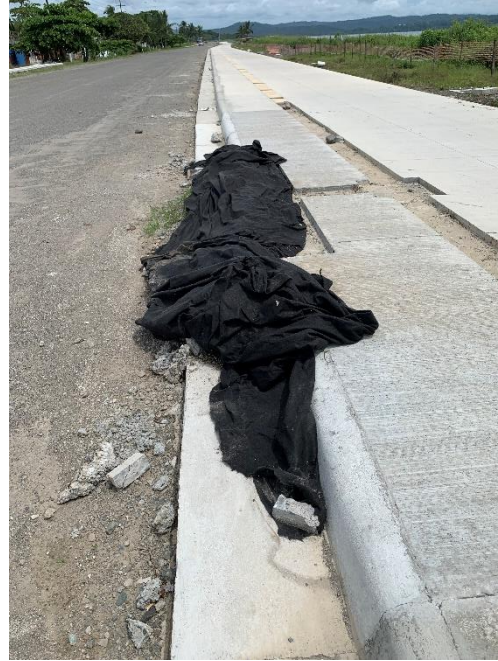
Fotografía 6: Prevista para paso peatonal

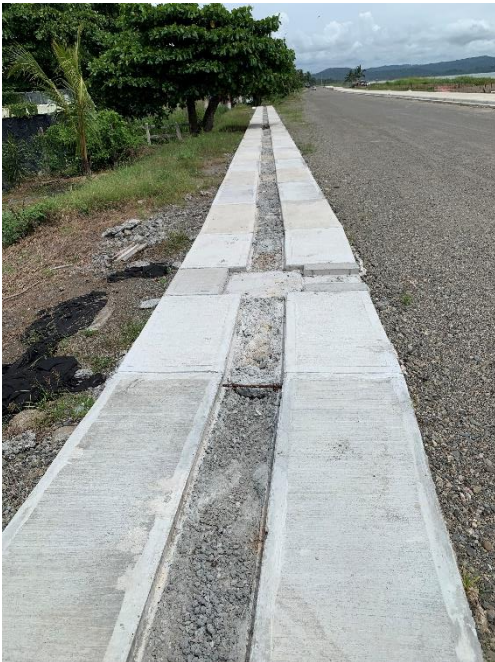
Fotografía 7: Prevista para paso peatonal.

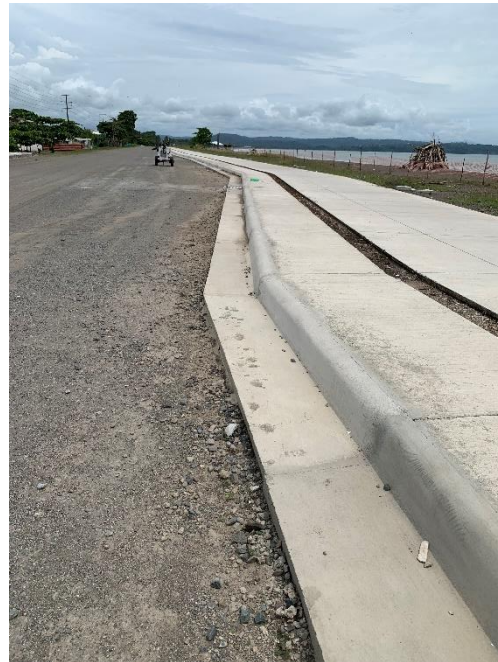
Fotografía 8: Bahía de autobuses.

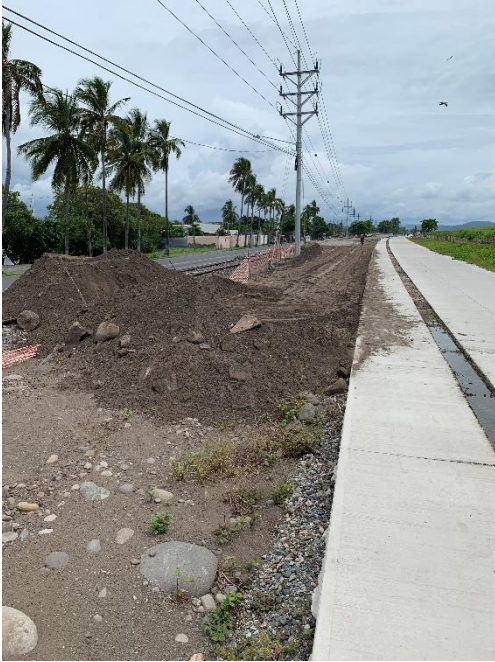
Fotografía 9: Excavación para pavimento

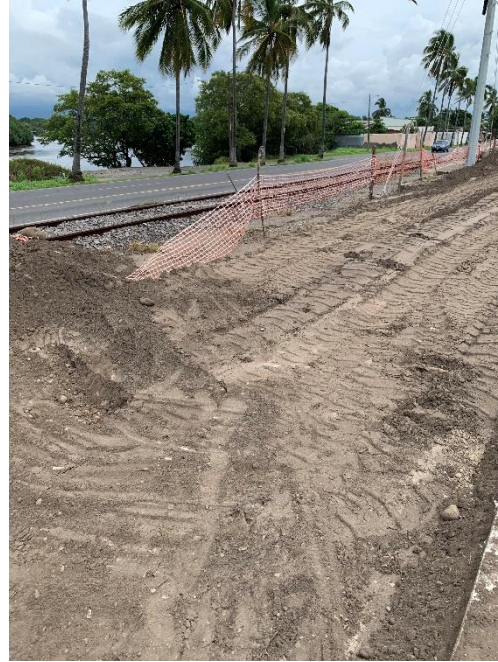
Fotografía 10: Excavación para pavimento

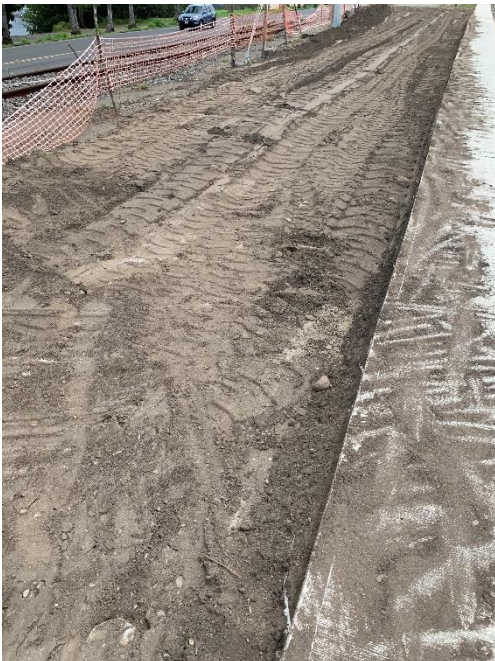
Fotografía 11: Cerramiento en excavación

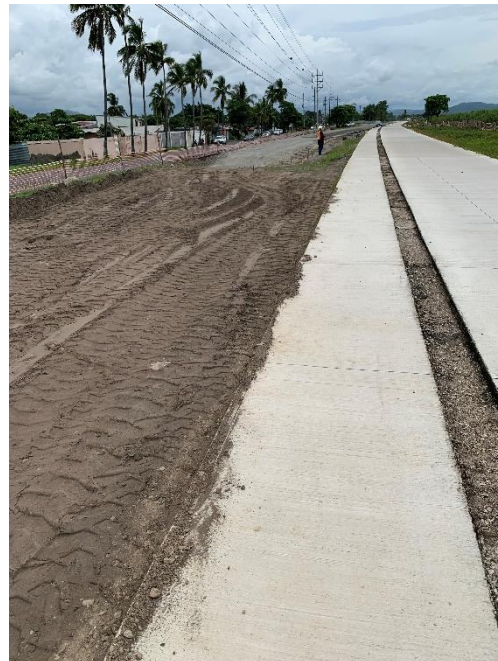
Fotografía 12: Movimiento de tierras en subrasante

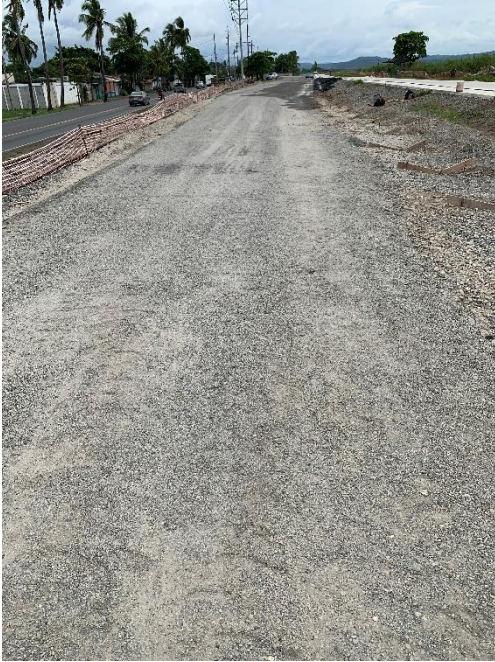
Fotografía 13: Base con imprimación.

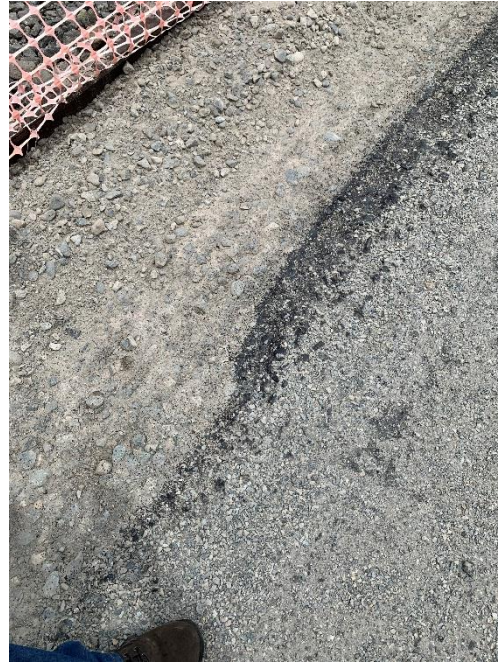
Fotografía 14: Base con imprimación

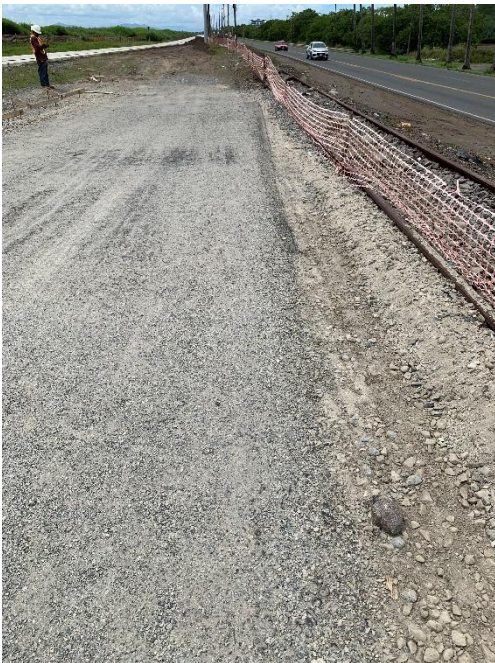
Fotografía 15: Sello de arena en base estabilizada.

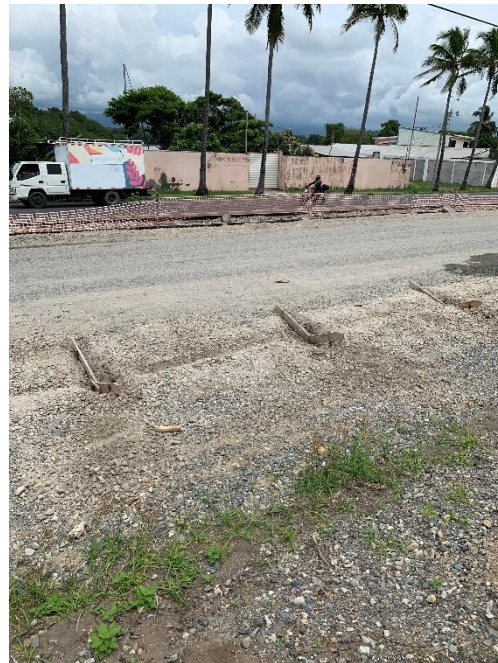
Fotografía 16: Sello de arena en base estabilizada.

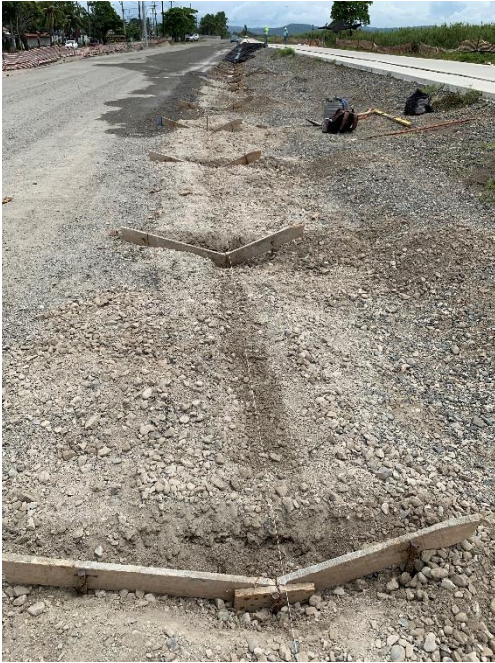
Se lograron encontrar, dos tipos de elementos de drenaje contruidos en esta etapa, uno el elemento de cuneta abierta en sección V (fotografías 17 a la 20), que da fin al drenaje de la intervención. Del mismo existen elementos colados y protegidos con geotextil para evitar el daño estructural, por pérdida de agua del concreto y yuguetas colocadas como guía para

Fotografía 17: Drenaje, cuneta en V.

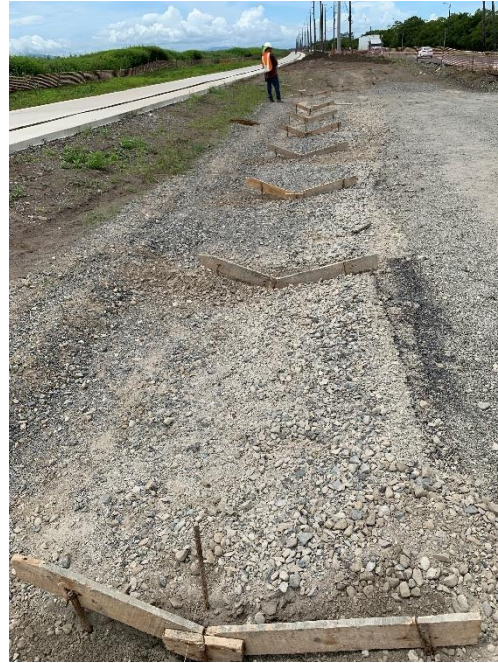
Fotografía 18: Drenaje, cuneta V.

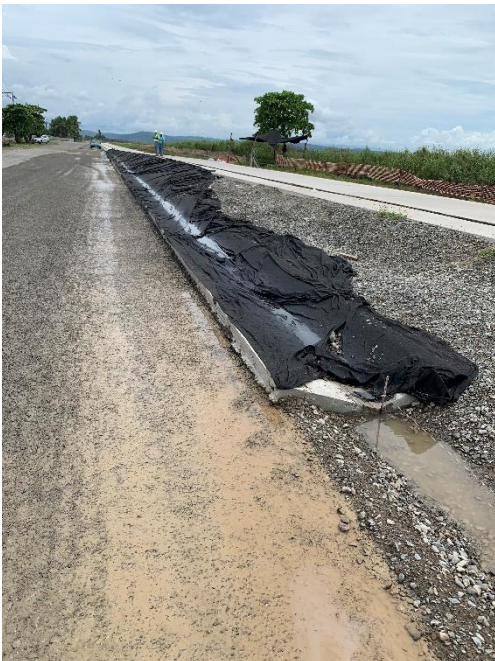
Fotografía 19: Cuneta V colada.

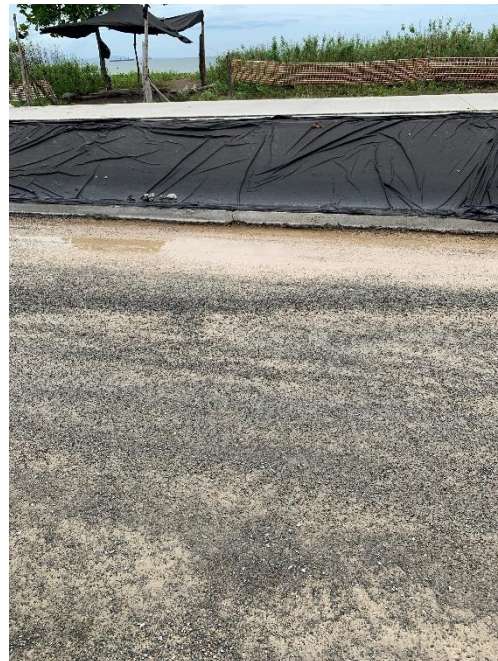
Fotografía 20: Cuneta con protección de talud.

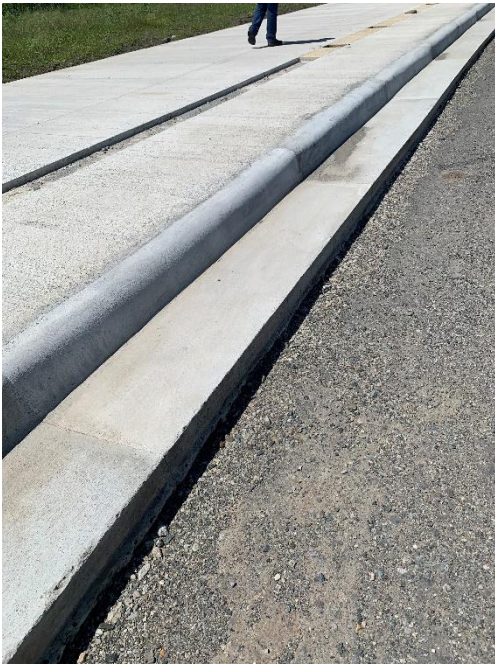
Fotografía 21: Drenaje, cordón y caño.

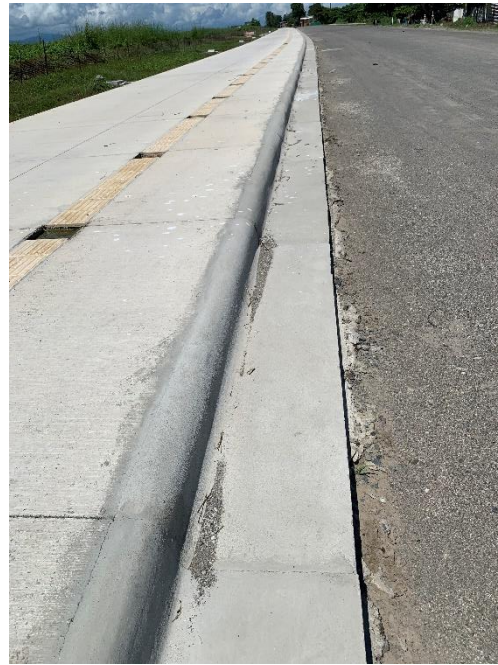
Fotografía 22: Drenaje, cordón y caño.

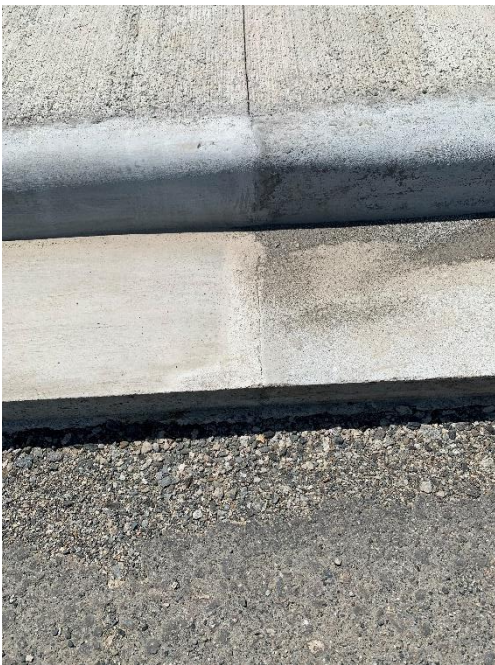
Fotografía 23: Cordón y caño.

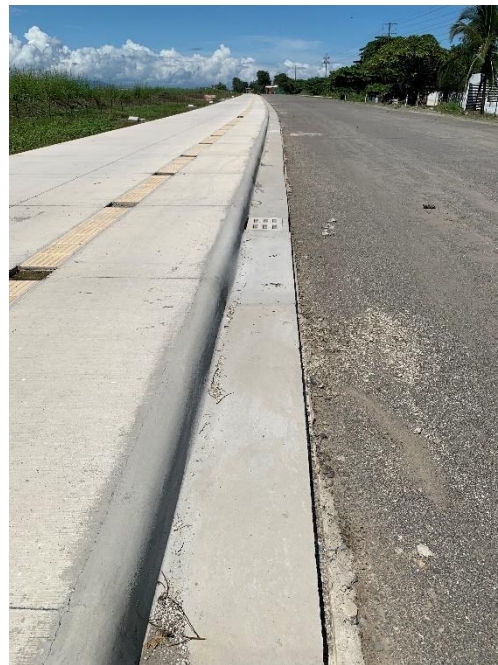
Fotografía 24: Cordón y caño con tragante.

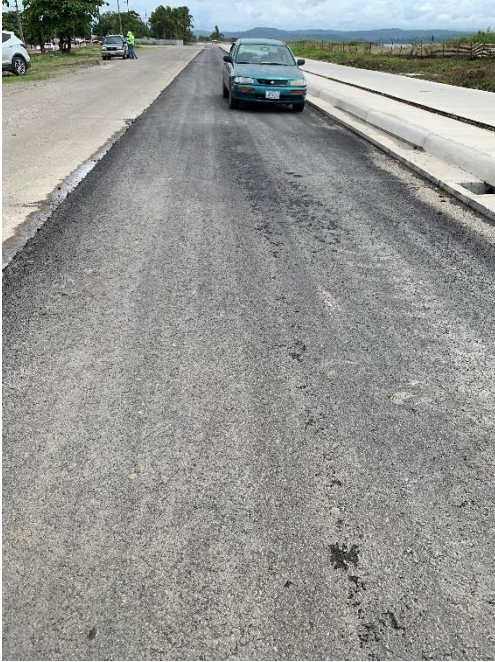
Fotografía 25: Paño de prueba asfáltico.

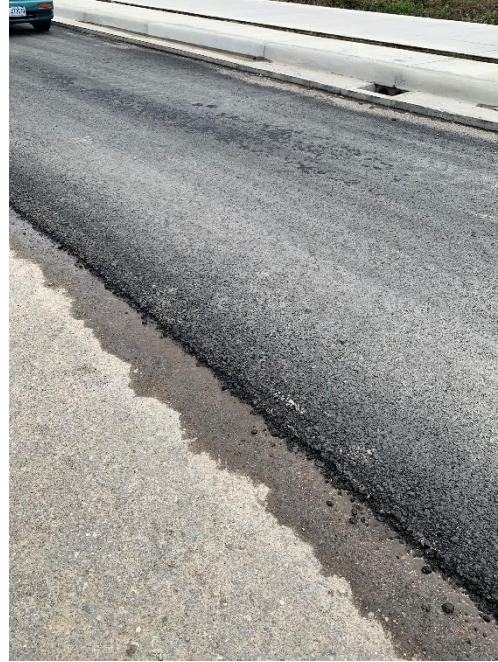
Fotografía 26: Paño de prueba asfáltico.

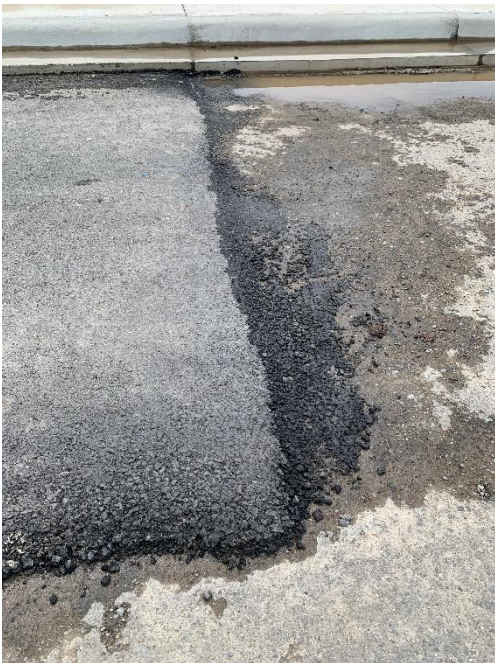
Fotografía 27: Paño de prueba asfáltico.

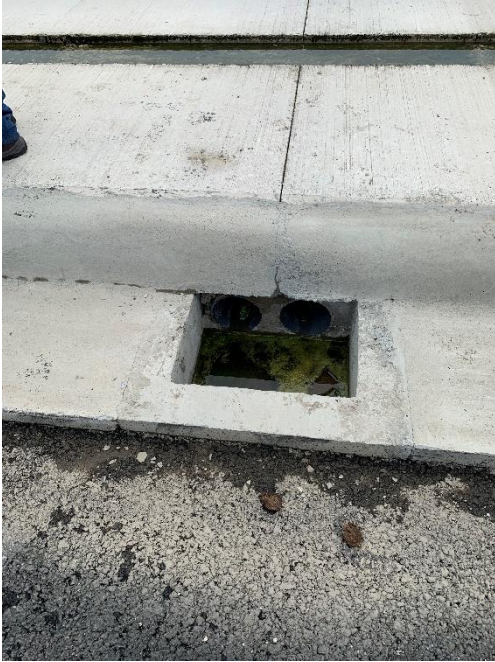
Fotografía 28: Sistema de tragantes pluviales.

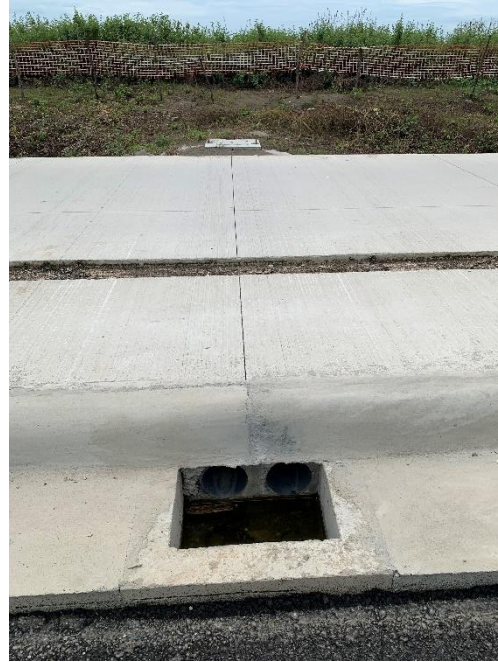
Fotografía 29: Sistema de tragantes pluviales.

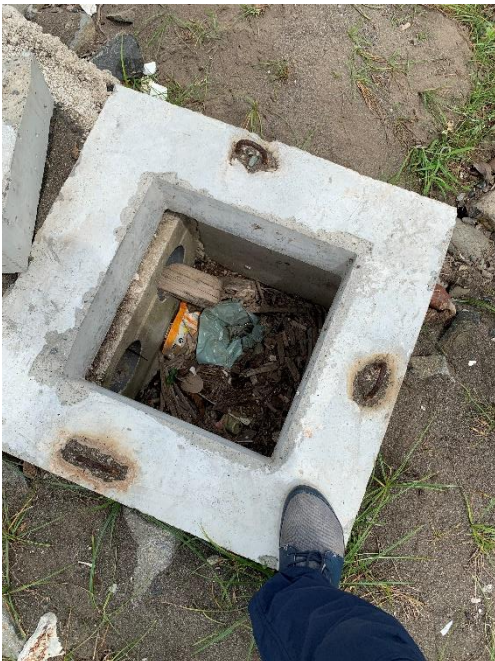
Fotografía 30: Filtro de grava.

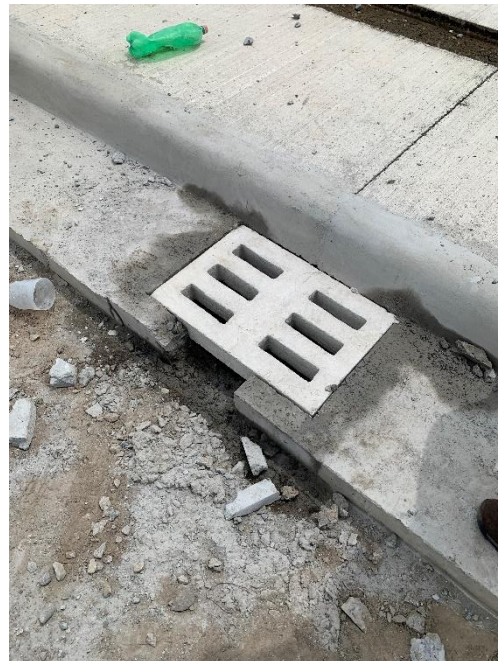
Fotografía 31: Tapa de tragantes.

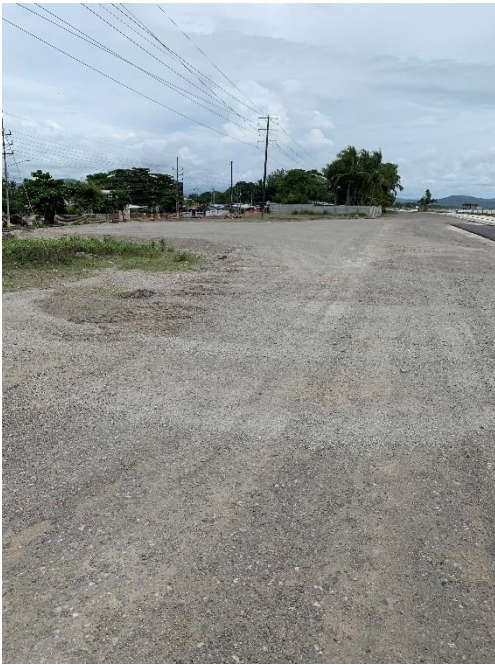
Fotografía 32: Retorno.

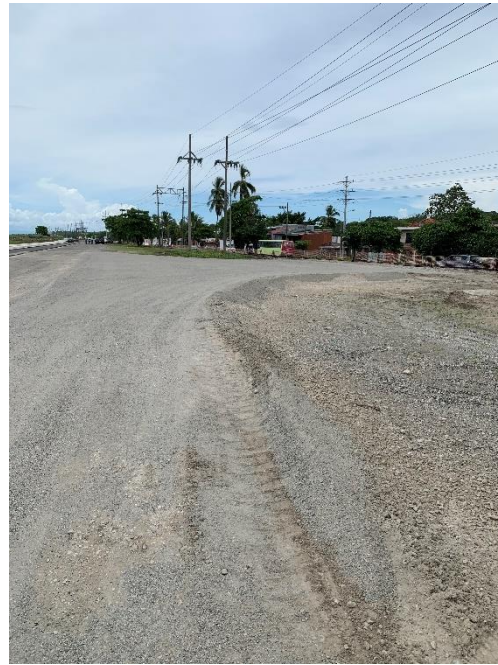
Fotografía 33: Retorno.

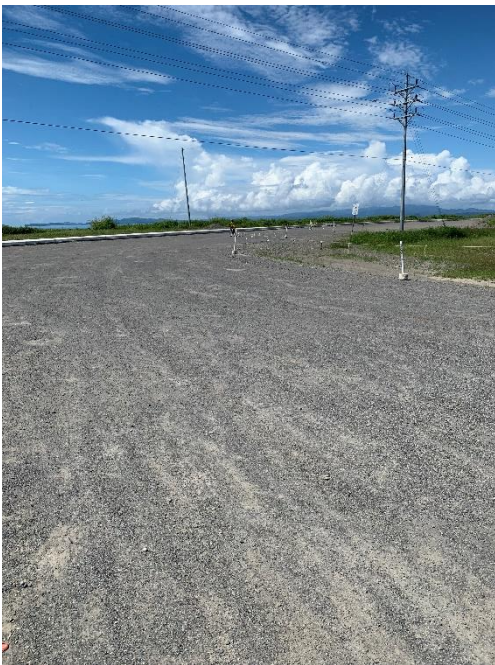
Fotografía 34: Retorno.

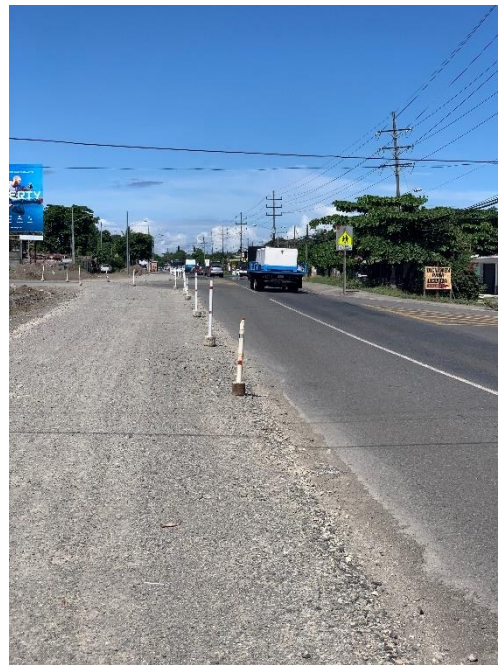
Fotografía 35: Ampliación en retorno.

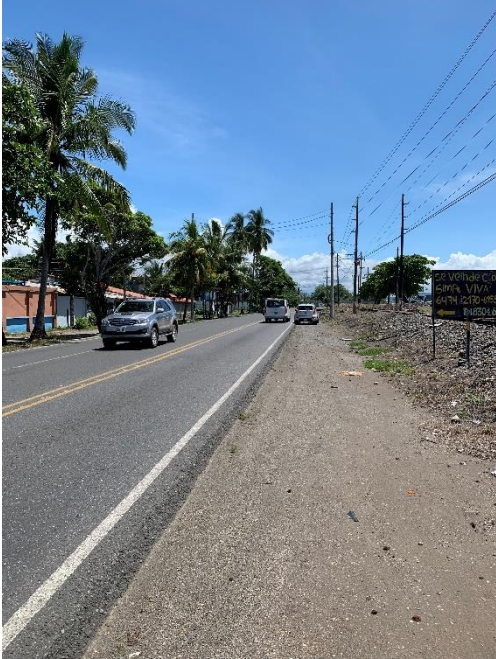
Fotografía 36: Eje derecho 1 sin intervención

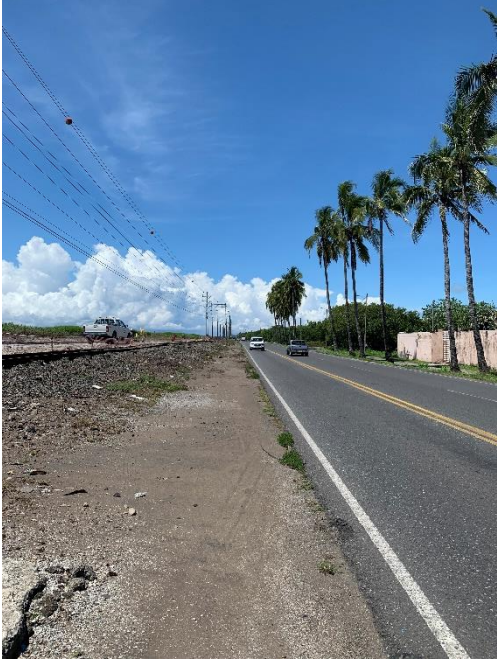
Fotografía 37: Eje derecho 1 sin intervención

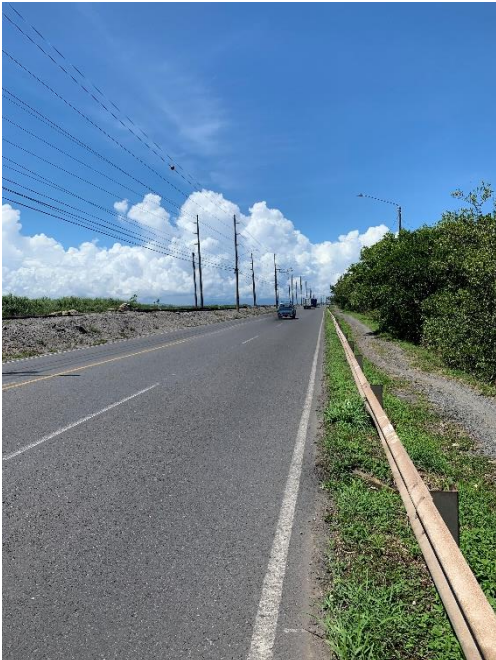
Fotografía 38: Sector de La Angostura sin intervención

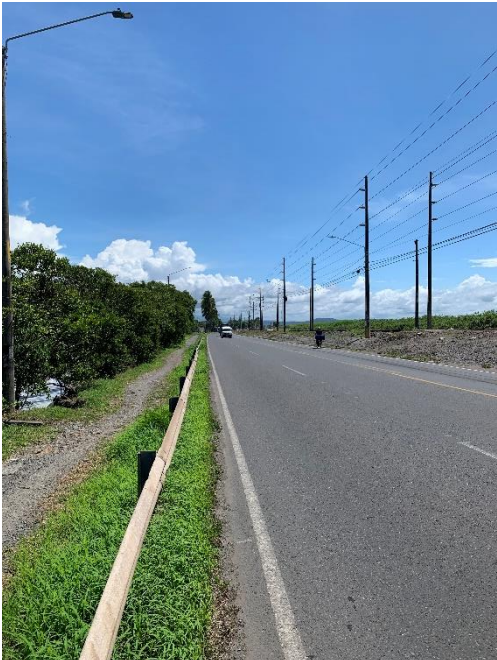
Fotografía 19: Sector de La Angostura sin intervención
