EVALUACIÓN FINAL

PROYECTO: MEJORAMIENTO DEL TRAMO PAQUERA-PLAYA NARANJO RN 160

Agosto 2022

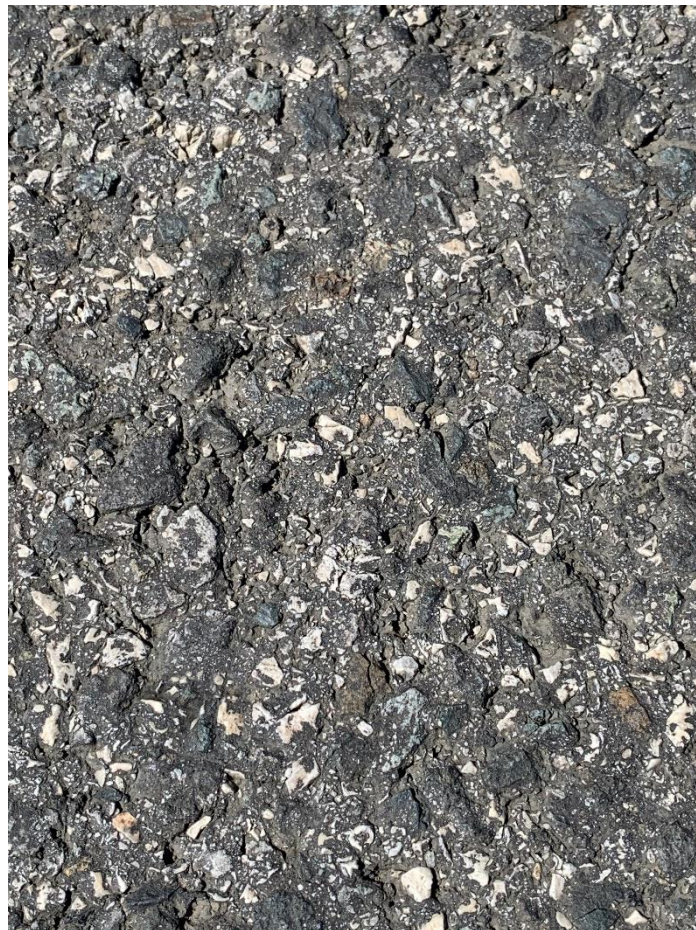
Al ver de cerca la condición de la mezcla asfáltica, se puede observar que los agregados de la parte superior, tienen caras expuestas sin asfalto que los recubra y además se observan estas caras desgastadas por el tránsito de los meses que la estructura lleva en operación. Esto producirá en poco tiempo problemas de desprendimiento de agregados, aún mayor cantidad de pérdida de asfalto y estos problemas traerán daños como huecos (Bacheo a mediano plazo), pérdida de agarre entre llantas de vehículo con la superficie del pavimento asfáltico, daños en las capas inferiores del pavimento (pérdida de capacidad de soporte y capacidad estructural del pavimento), contaminación de las capas inferiores del pavimento, deformaciones y demás patologías asociadas a la falta de una capa asfáltica de rodamiento, bien construida y sellada.

Ilustración 2: Patología en mezcla asfáltica

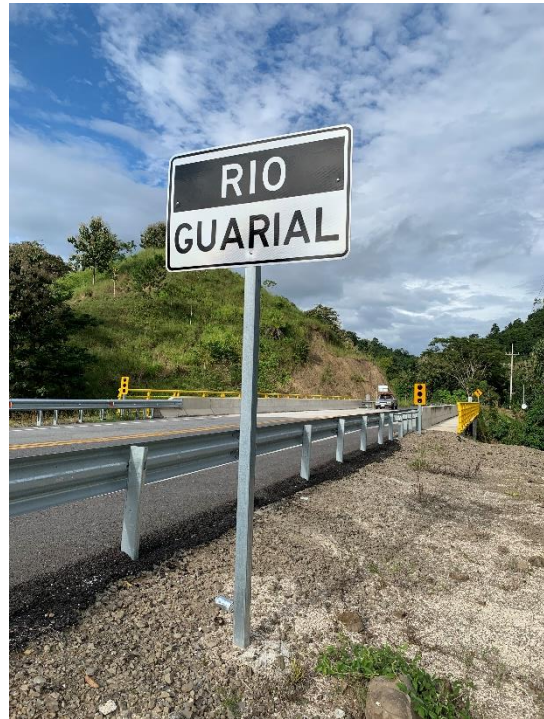
Ilustración 5: señal vertical con altura y retiro inadecuado.

del pavimento, no es la reglamentaria según lo establecido en el Manual Centroamericano de Dispositivos Uniformes para el Control de Tránsito, SIECA 2020, falla muy encontrada a lo largo del

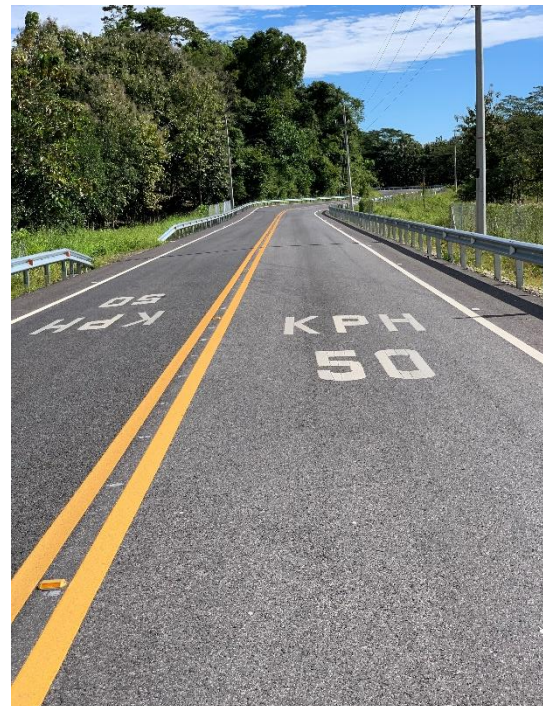
Ilustración 7: Falta de señalización vertical de límite de velocidad.

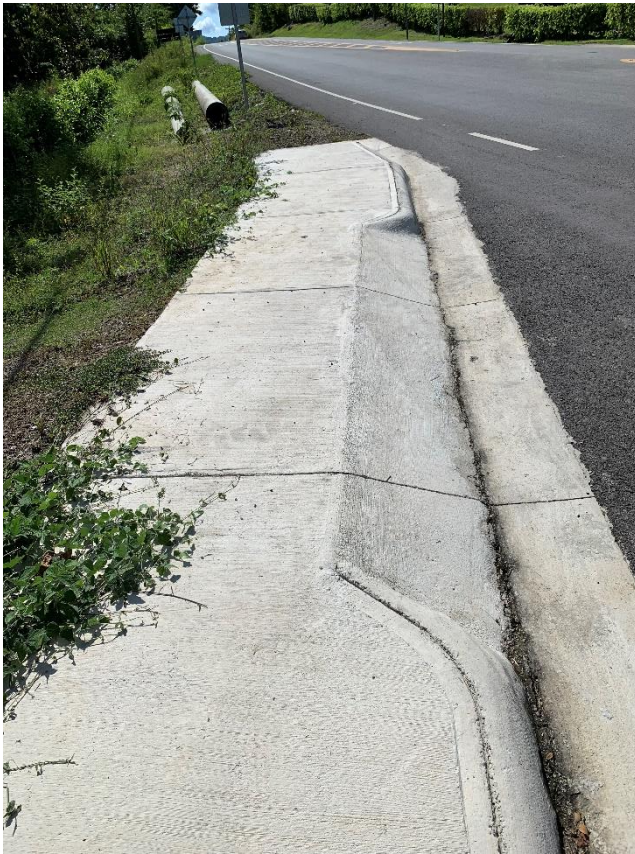
Ilustración 8: Rampa en acera con pendientes mayores a las establecidas en la Ley 7600

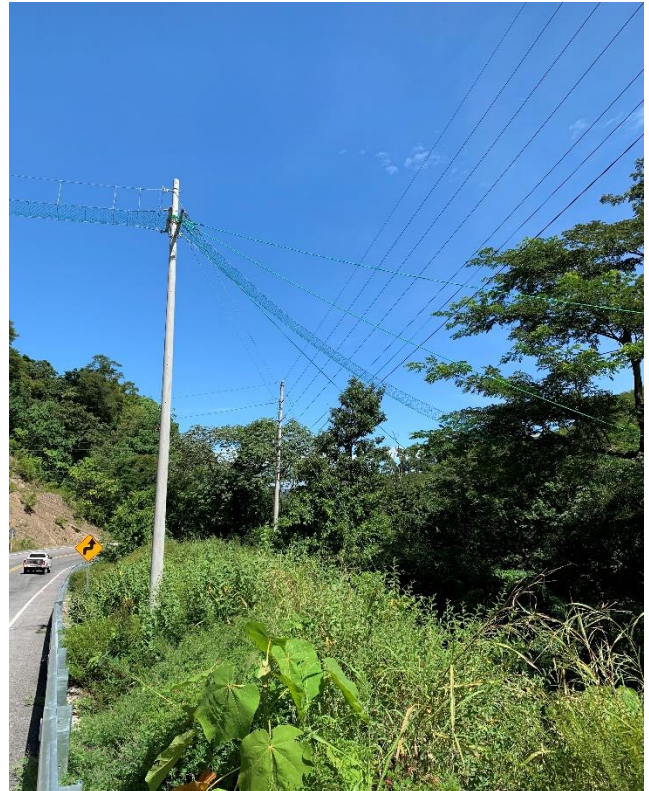
Ilustración 11: Paso de fauna superior.

presenta algunas irregularidades que fueron apreciadas en la observación realizada, como el caso de uniones con los cables sueltas, debido a que la altura a la que se encuentra esta malla de paso es mínimo de 8 metros, ubicación que la expone a fuertes presiones del viento y las mismas hacen que las mallas empiecen a perder puntos de unión y amarres, lo que provoca un deterioro de las mismas muy rápido e inevitablemente encarece el monto en mantenimiento de estos pasos y la frecuencia en que debe ser efectuado esto, por lo que se desprende de lo observado en campo, que este punto de diseño y construcción debe ser analizado.

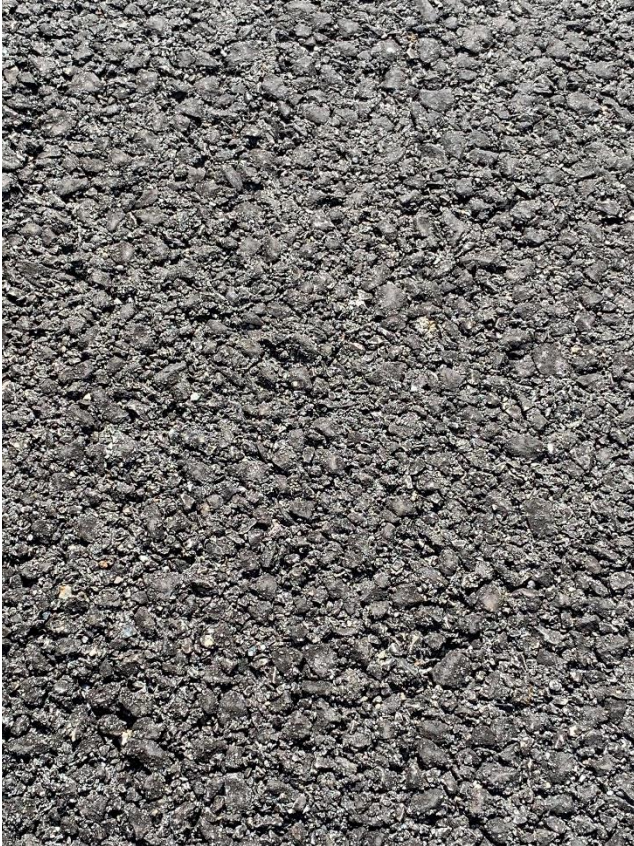
Ilustración 13: Mezcla abierta y mal sellada.

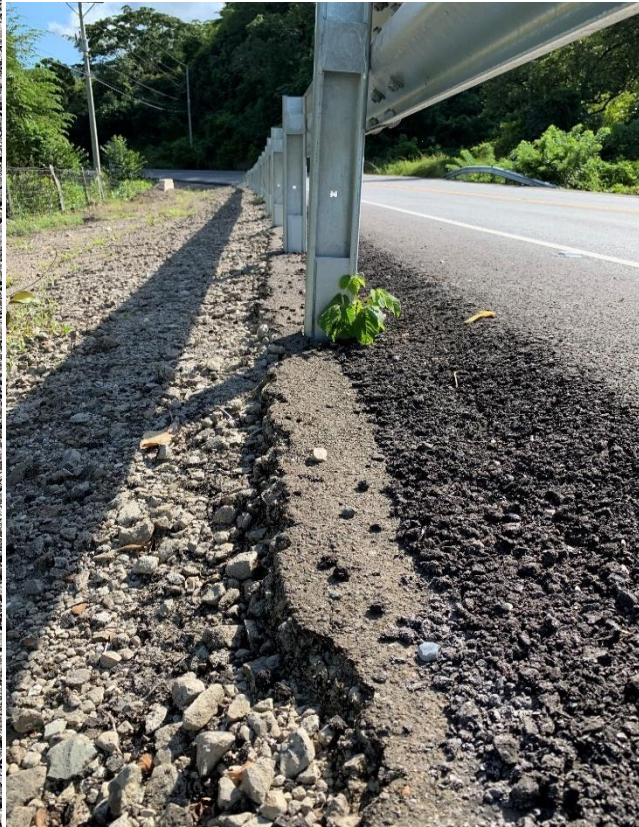
Ilustración 12: socavación en bordes de pavimento.

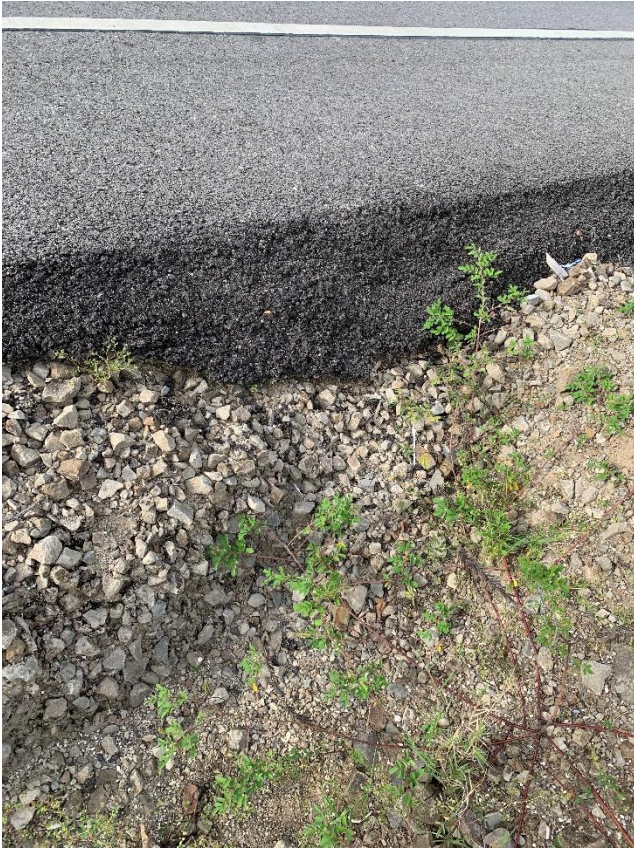
Esta es una ruta principalmente turística y para el grado de inversión que se da en el proyecto, este tipo de defectos no se deberían de presentar.

Este tipo de patologías y error constructivo también fue indicado por el LANAMME, en su Informe LM-INF-EIC-D-0004-2021, punto 9 Resumen

Ilustración 14: Exposición de base y subbase granular.

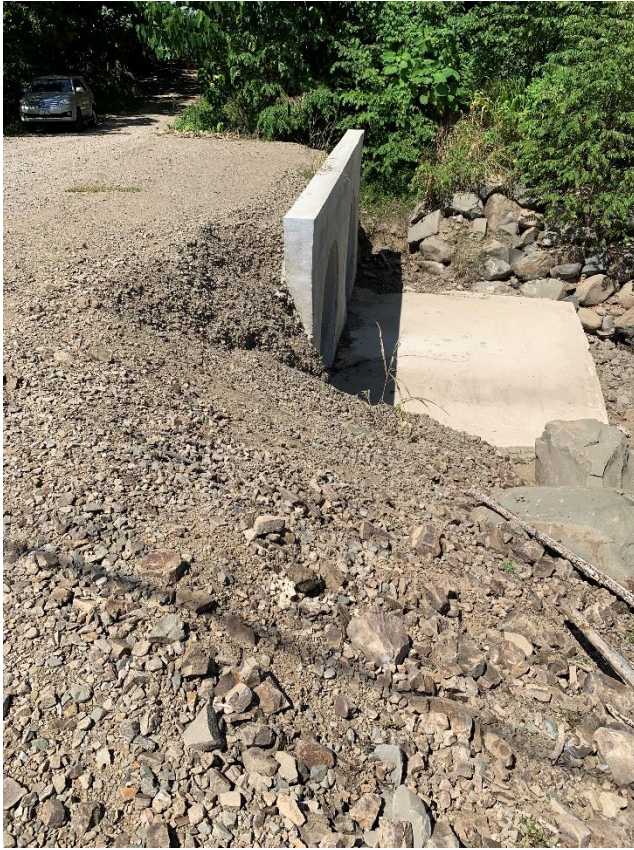
Se puede observar que el drenaje colocado (cruce de vía), lleva las aguas de lluvia a un punto, que no tenía esta afectación inicialmente, es decir, antes del proyecto no tenía esta afectación, además no existe ningún tipo de elemento que conduzca las aguas al punto de desfogue final pensado por el diseñador, es decir, se va a provocar un falseamiento del terreno, que tiene grandes pendientes y por lo tanto un gran riesgo a futuro, de tener un inicio de deslizamiento del talud y por lo tanto, afectación de la vía, ya que la misma es en este caso, la corona de este talud.

Ilustración 16: falta de aletones de soporte.

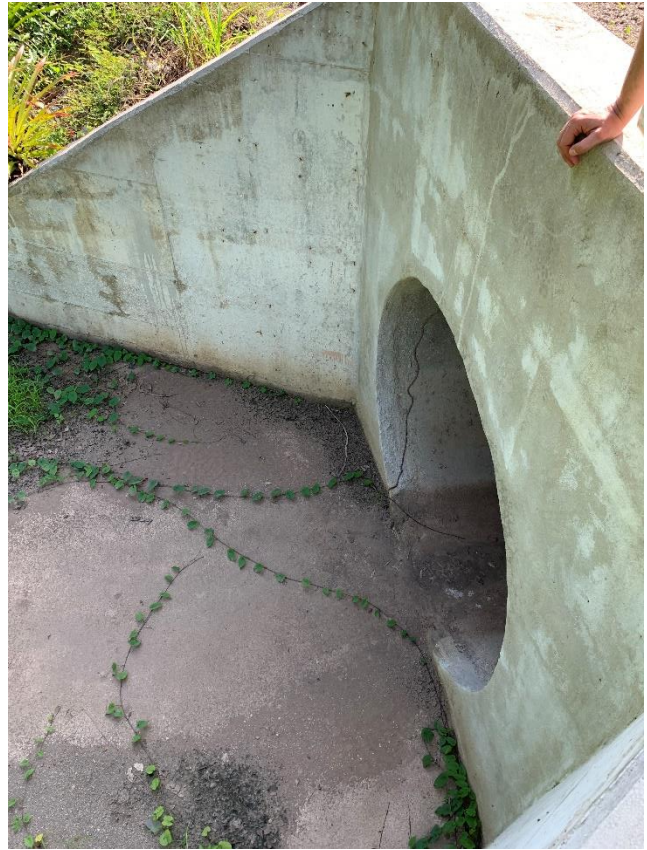
Ilustración 15: Fisuras en tuberías de concreto.

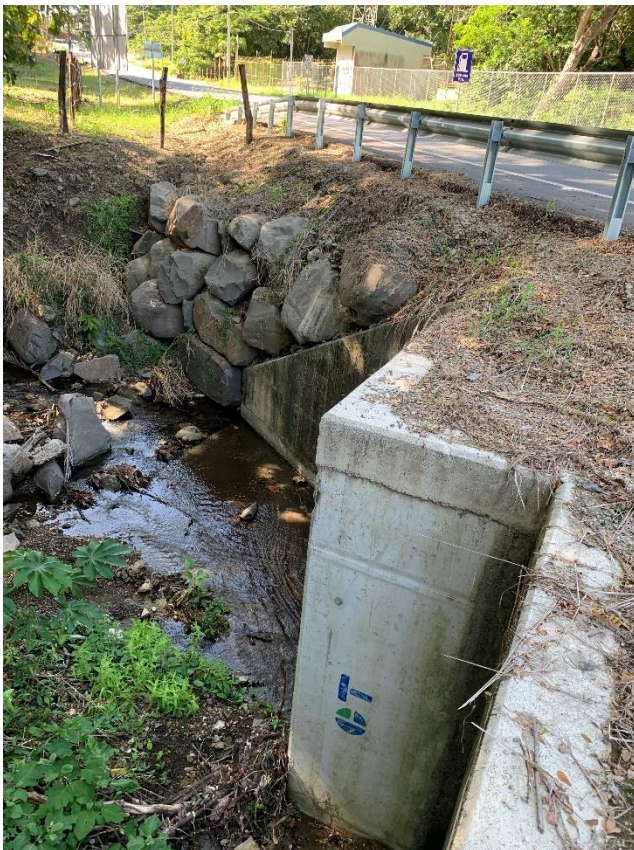
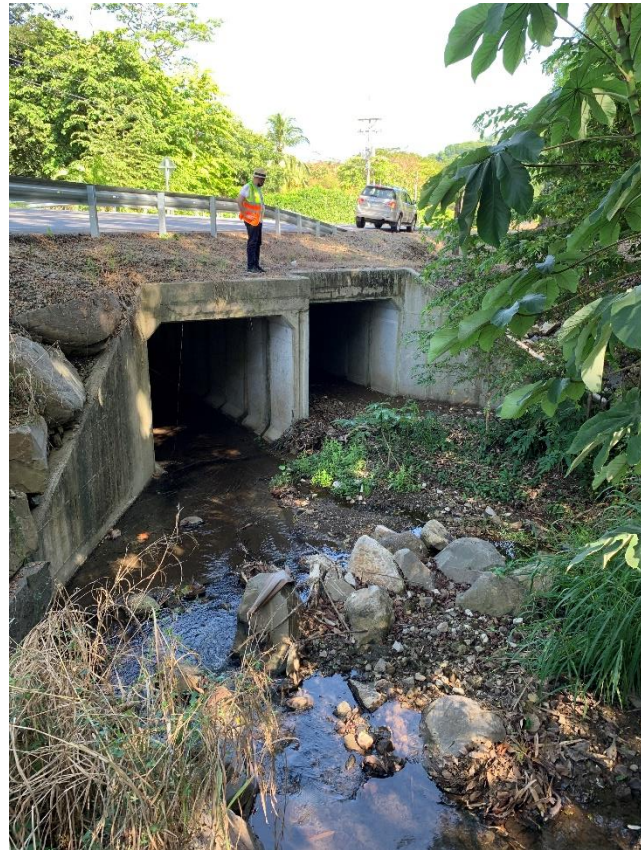
Se colocaron estas baterías de tubos prefabricados en el cauce, con un desfogue en una dirección no original, provocando con ello, que los terrenos contiguos, sean dañados a futuro, problemas con el flujo del cauce, sedimentación, caída de árboles y demás problemáticas que esto acompaña. Se determina que las mismas fueron colocadas en una dirección no adecuada, no siguen el flujo natural del cauce y los taludes, principalmente los de la carretera, fueron confinados con enrocados, que corren el riesgo de ser falseados por las aguas, debido a la acumulación de gran sedimentación y un comportamiento del flujo de agua diferente a la salida de las alcantarillas, produciendo futuras socavaciones en los enrocados, daños en los terrenos de aproximación a la calle, por lo tanto futuros daños estructurales y funcionales en el pavimento y las barreras flexibles. Además, se logra ver como se direccionan las aguas laterales de la carretera hacia los enrocados, adelantando su debilidad estructural futura.

Ilustración 17: Alcantarillas mayores.

Ilustración 18: Alcantarillas mayores.

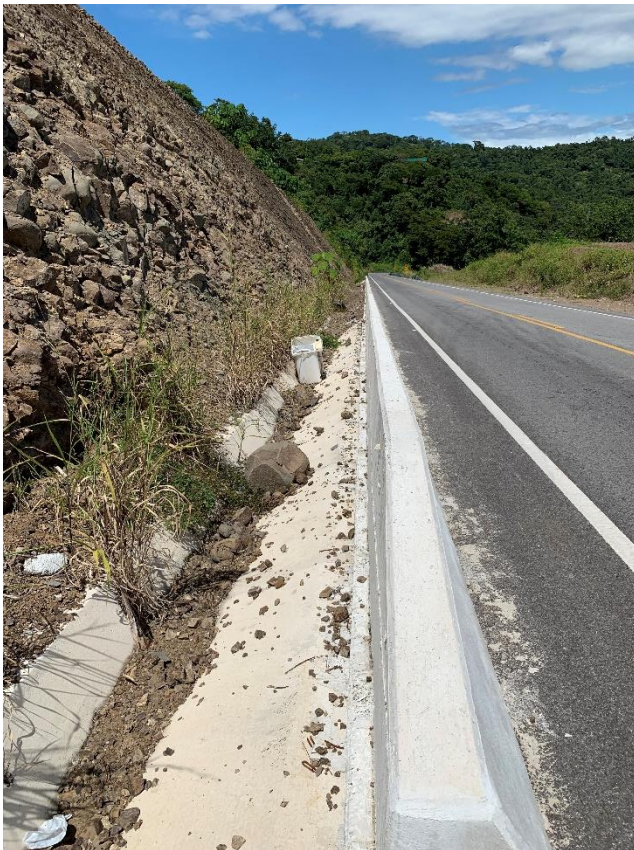
Tanto los canales como las cunetas, tienen parte importante de su sección hidráulica, obstruida, mucha sedimentación (en época seca), lo que da a comprender que, en época de lluvias, se tendrán problemas en los sistemas de drenaje y por lo tanto más problemas en el pie del talud y en sectores de pavimentos.

Ilustración 20: Sedimento en cunetas por erosión y desprendimiento de material en taludes

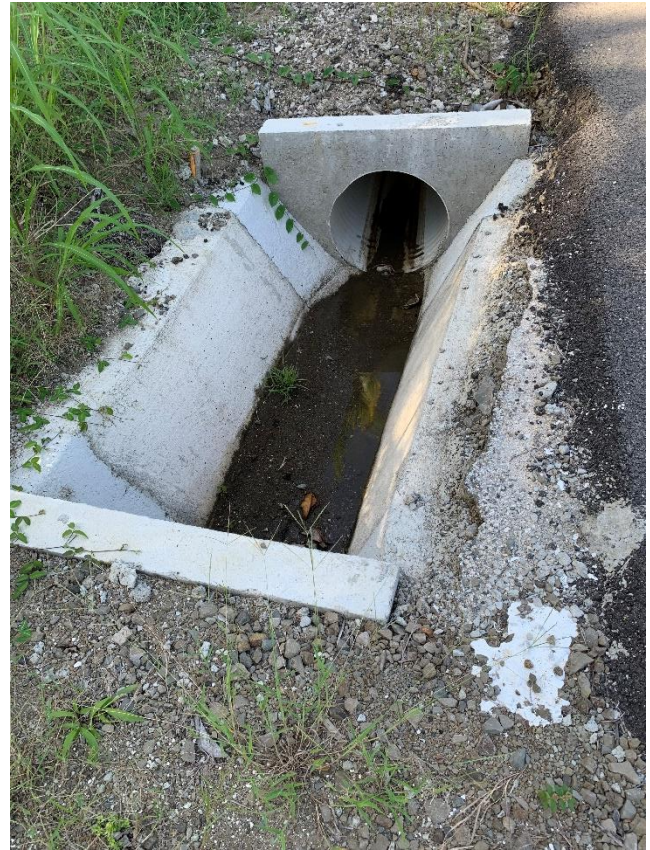
Ilustración 19: Sedimentos por arrastre en canales pluviales.

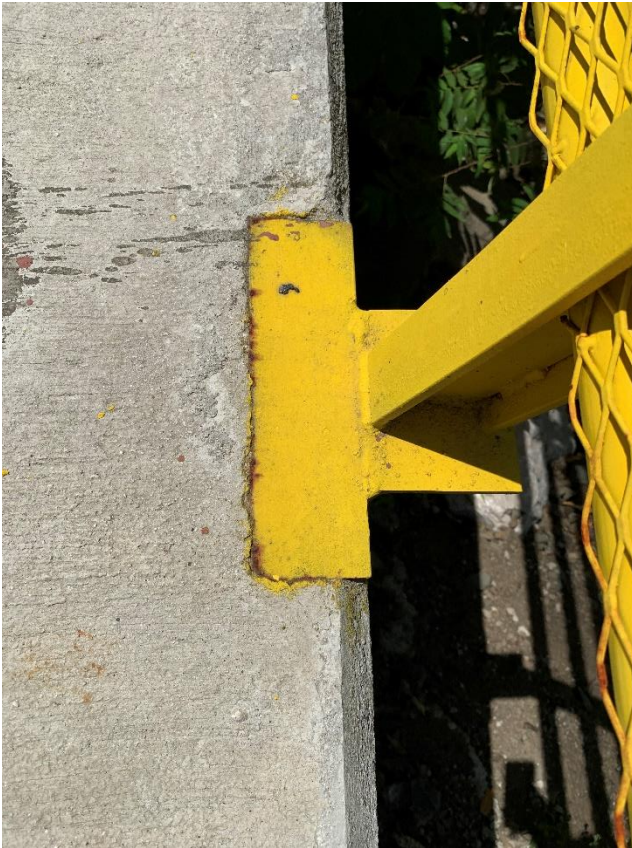
Se tienen barandas de protección al peatón en los tres puentes con mucha vibración, lo que se pudo determinar con una simple aplicación de fuerza manual sobre la misma, elementos con óxido y mal pintados, defectos que no deben presentarse en las barandas de seguridad, mismos que son muy importantes y básicos para resguardo de la vida humana.

Ilustración 22: Soportes de barandas de puentes con oxidación evidente.

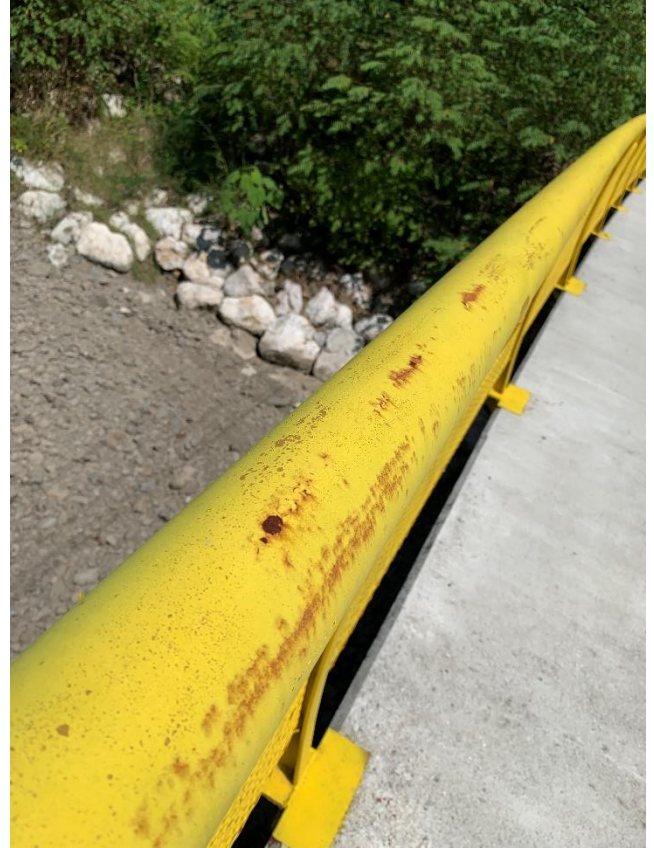
Ilustración 21: Barandas de puentes con oxidación evidente.

En el caso de las estructuras metálicas en los puentes (barandas), la pintura amarilla a ambos lados de la vía se encuentra deteriorada, el material de la estructura se ve herrumbrado. A pesar de que la obra al momento del presente estudio contaba con únicamente seis meses de operación. Donde se ha caído la pintura, se puede notar una sola aplicación, ya que se puede ver el color original de la pieza.

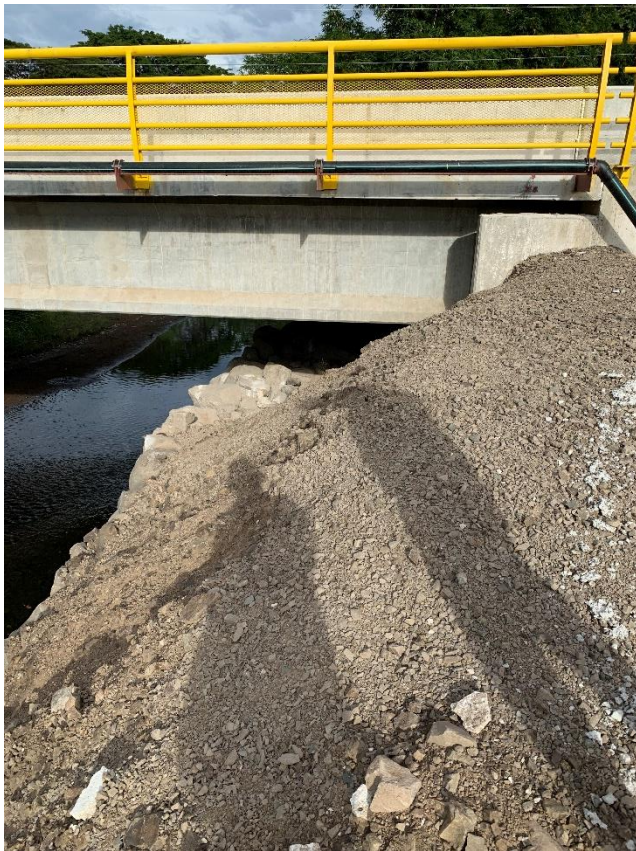
Ilustración 24: Falta de obras de encauzamiento del río en puentes

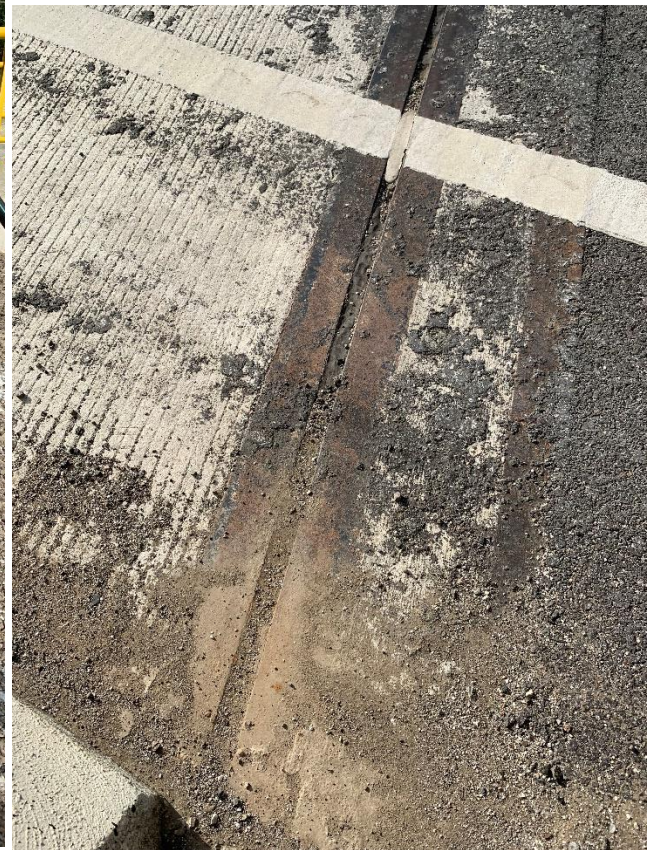
Se encuentran las juntas de expansión de los puentes, sedimentadas, con problemas en sus protecciones, rellenos de aproximación sin protección lateral, lo que compromete a futuro la estabilidad de la estructura, que podría iniciar por el fallo de estos rellenos y provocando un daño estructural al pavimento en las aproximaciones del puente y el mismo sin protecciones, llegando con ello a tener una gran posibilidad de que las aguas del río ingresen a las partes posteriores del puente y logren su falseamiento e inestabilidad.

Ilustración 23: Juntas de expansión en puentes con deficiencias.

Las juntas de expansión también se encontraron con falta de mantenimiento, piedras dentro de las juntas, lo que provocará daño en las zonas cercanas a las juntas, pérdida de capacidad de compresión y expansión, aparición de fisuras y filtraciones de agua hacia los bastiones, lo que puede dañar concretos y aceros, afectando la estructura y la capacidad del bastión.

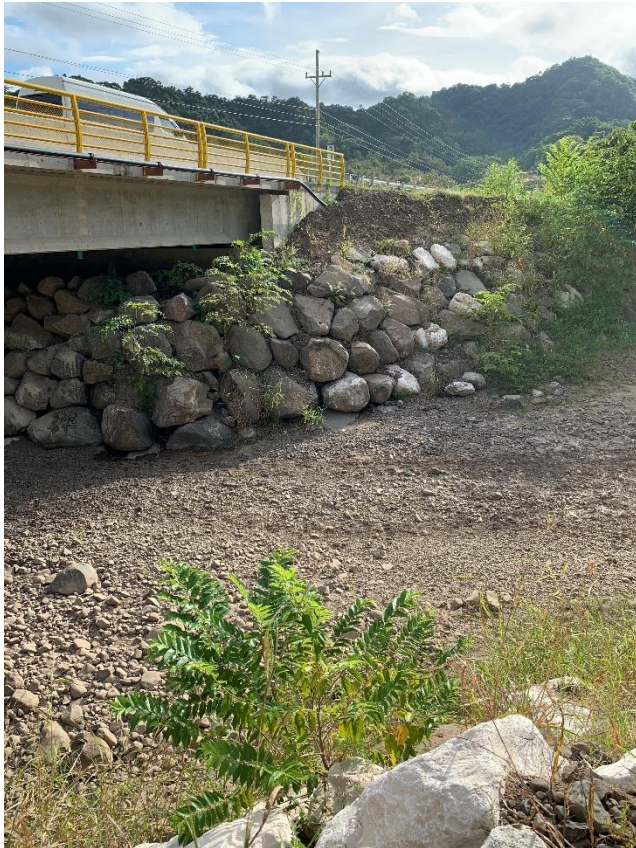
Ilustración 25: Rellenos de aproximación sin protección.

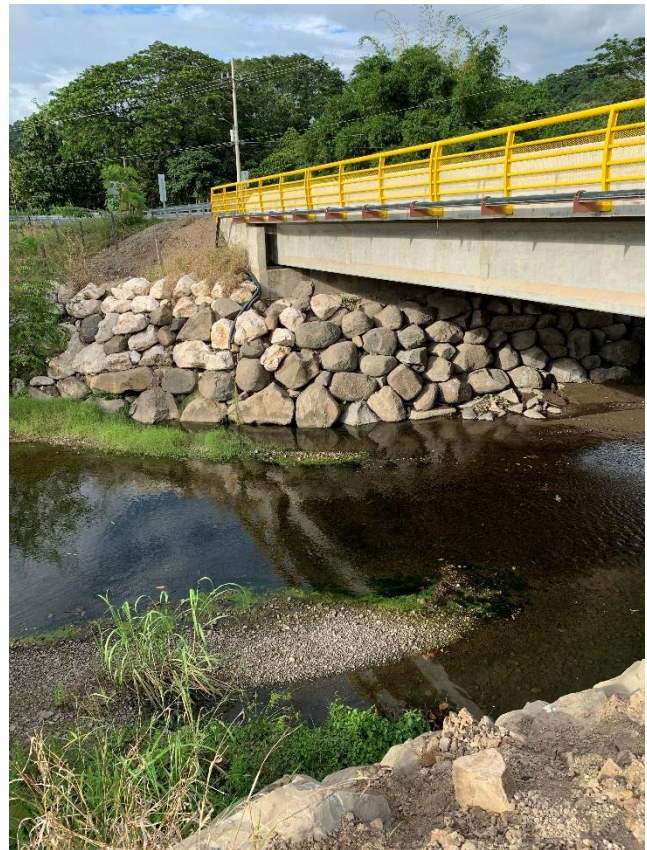
1. En cuanto al tipo de protección dada a las fundaciones, se encontraron enrocados, mismos que si en sitio se comparan con el tipo de cause en donde están siendo ubicados, son protecciones muy someras y poco efectivas según las épocas de lluvias que se presenten, protecciones que son muy débiles para ser ubicadas en estructuras tan importantes y que necesitan de soluciones de muy larga duración y poco mantenimiento.

Ilustración 26: Escolleras en puentes

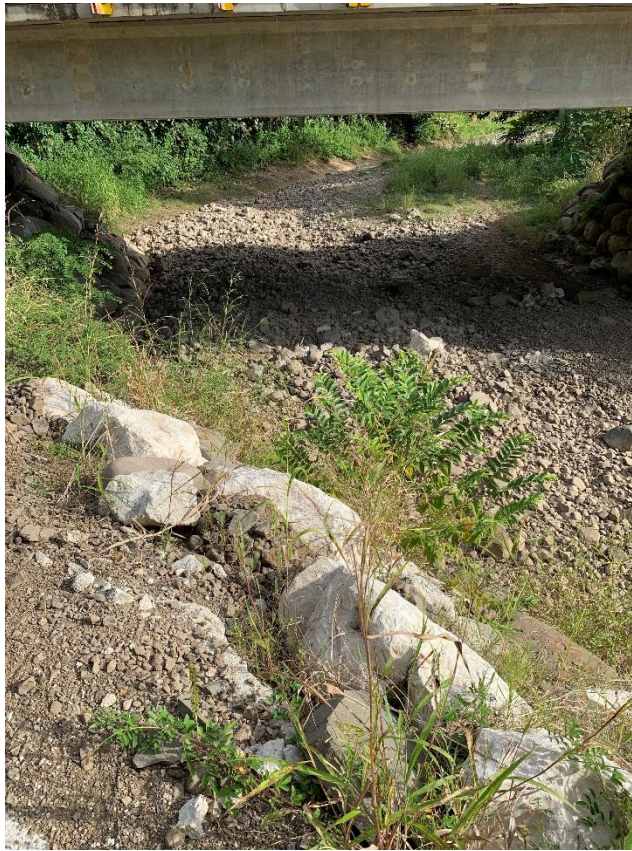
Ilustración 27: Obras de protección de relleno de aproximación inadecuadas.

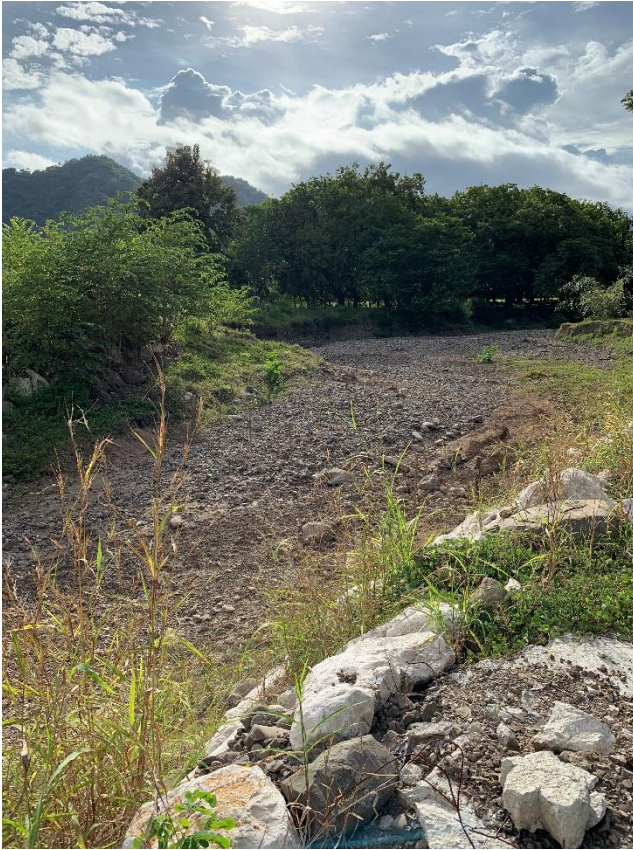
Se puede apreciar en esta fotografía tomada en la boca hidráulica del puente, como se ubicó el mismo en un sector muy lejano, de donde las aguas del río están llegando naturalmente y erosionando los terrenos (fondo de la fotografía), en este tiempo. Se debe desarrollar un análisis de a dónde están llegando las aguas del río y dónde colocar el puente y las estructuras de encausamiento necesarias, para que la solución dada funcione totalmente. No necesariamente la ubicación del antiguo puente define las condiciones actuales de las aguas del cauce y por lo tanto la necesidad actual. El análisis integral aguas arriba y abajo del cauce debe desarrollarse y poder determinar todas las obras necesarias, antes de ubicar el puente y sus protecciones.

Ilustración 28: Geomorfología del cauce próxima al puente.

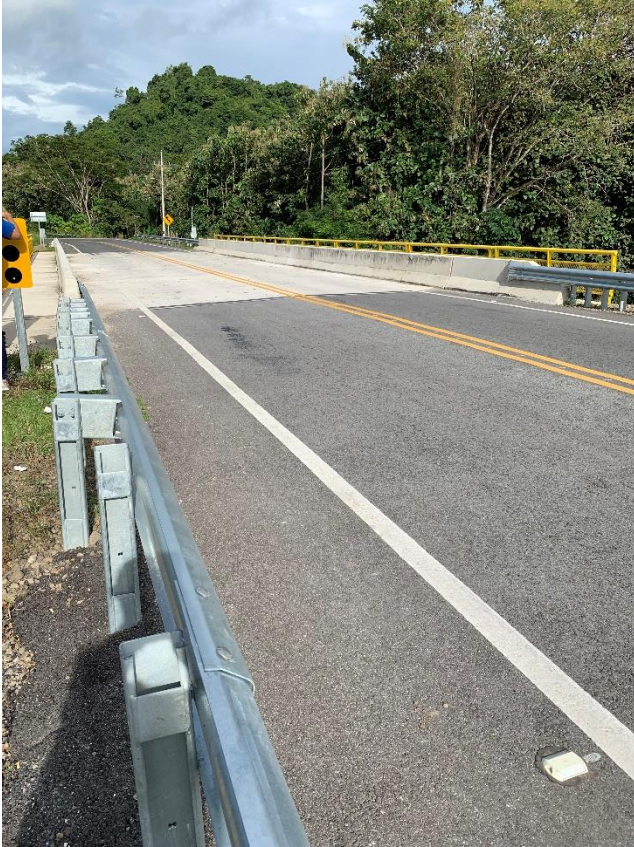
Se colocaron elementos de protección en los puentes con las barandas flexibles, barandas de seguridad en el puente y aceras de ancho mínimo de 1.2 m. Se debe notar que existe una gran extensión en la calle de barandas flexibles, lo que evita que un peatón pueda usar la acera del puente si camina de un lado de la vía y necesita cruzar al otro sector. Además, no hay continuidad de aceras, es decir, sólo existen a lo largo del puente y terminan abruptamente, lo que en este momento las hace no utilizables y como ya se indicó en un punto anterior, las barandas de seguridad construidas para el peatón tienen mucha vibración y dan sensación con ello de poca seguridad, sumado a que tienen óxido y están mal pintadas.

Ilustración 29: Baranda flexibles que impiden el acceso a la acera.

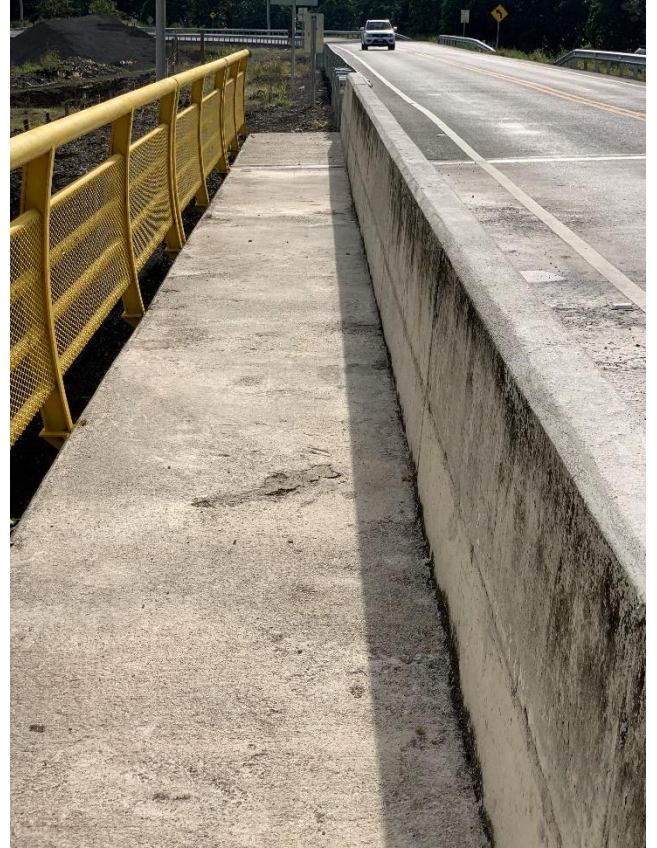
Ilustración 30: Acabados inadecuados en concreto de aceras.

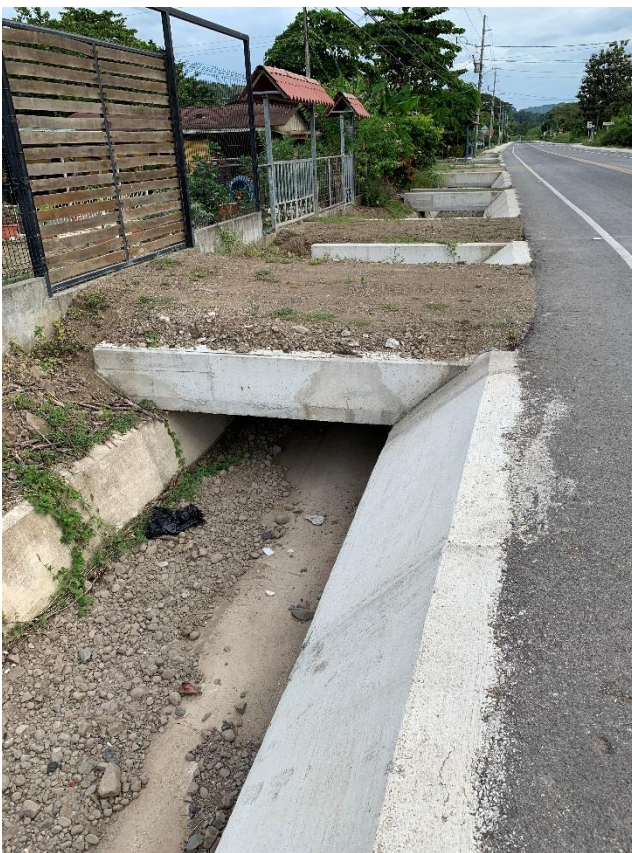
Ilustración 31: Canal de solución, centro del poblado Río Grande.

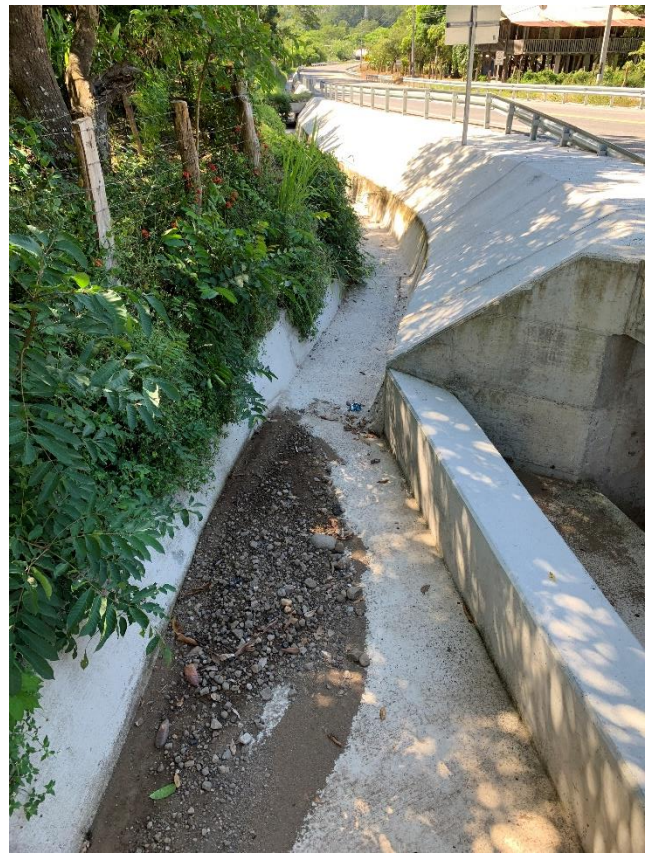
Ilustración 32: Canal de solución en cruce Playa Mangos.

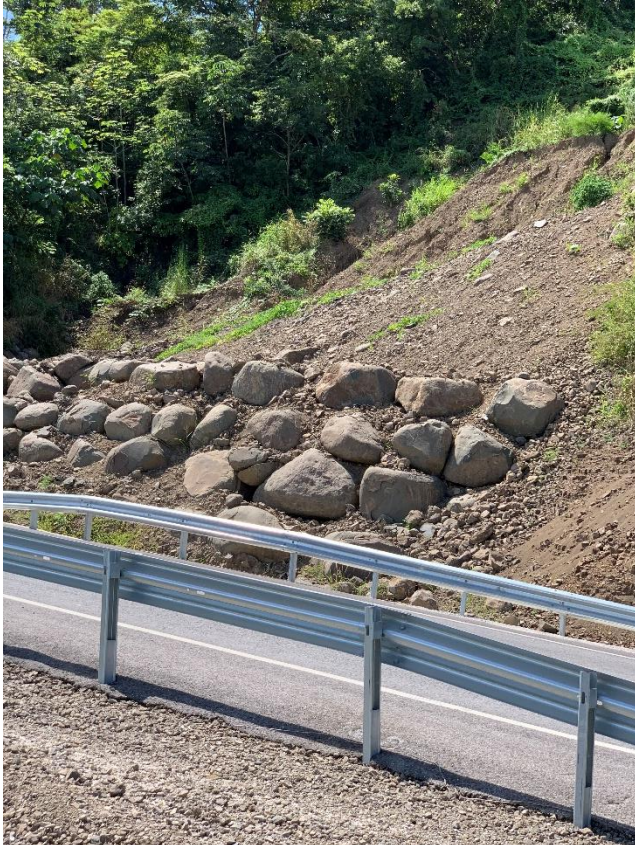
Ilustración 34: Enrocado totalmente inadecuado para el talud.

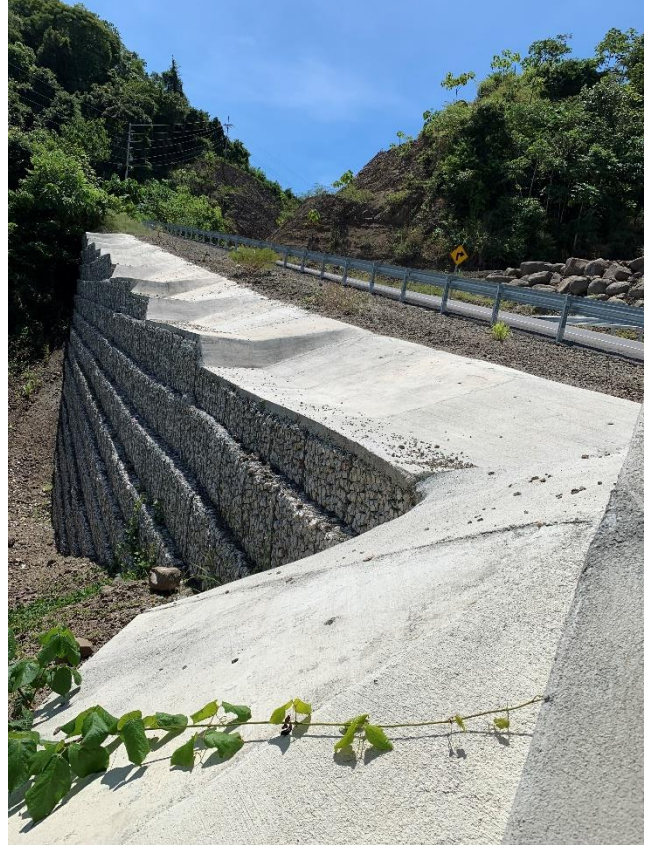
Ilustración 33: Solución de contención sin adecuada canalización de aguas pluviales

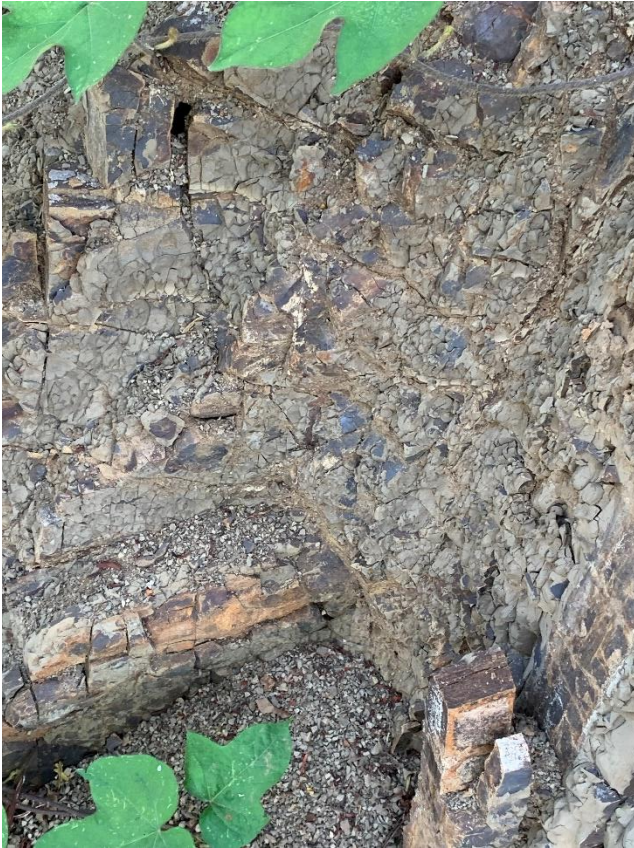
Se observaron algunos taludes con cortes aparentes en ángulo de reposo, en algunos sectores del proyecto, materiales que se prestaban muy bien para este tipo de labor. Pero aun así se observan desprendimientos de materiales, que llegan a ubicarse al pie del talud y dentro de las cunetas construidas como sistema de drenaje.

Ilustración 35: Material típico de taludes, sin obras de estabilización.

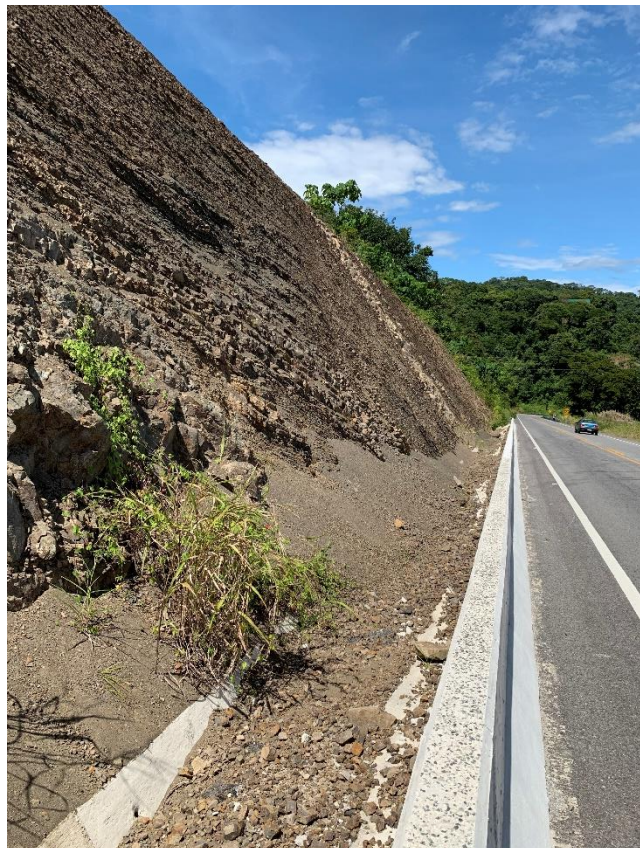
Ilustración 36: Erosión y colapso de drenajes en pie de talud.

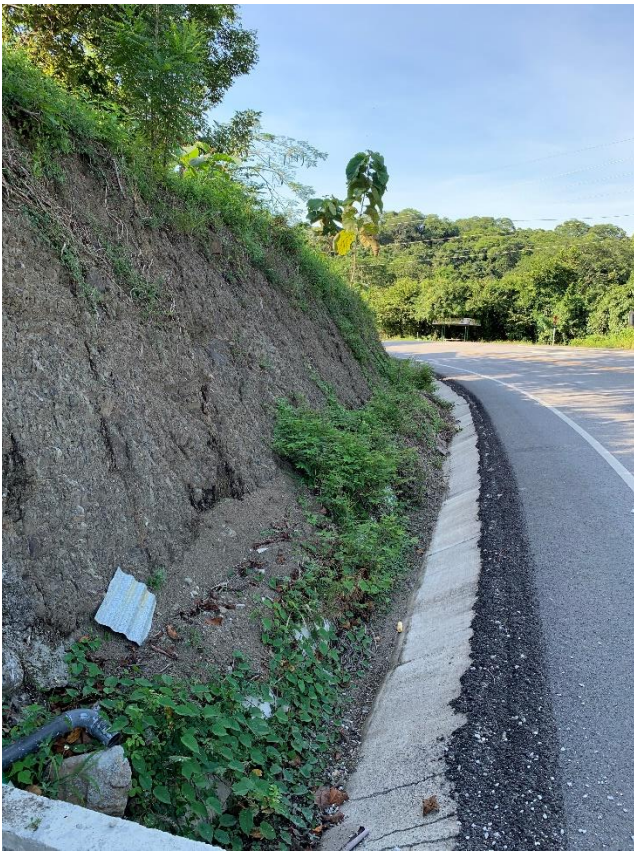
No se encontraron obras de control de erosión en los taludes del proyecto, elementos que son de mucha importancia en obras de esta magnitud, debido a la poca estabilidad que se presenta en los taludes de esta zona. Ya se ubican lugares con cunetas con su sección hidráulica cubierta en casi un 50%.

Ilustración 38: Talud sin control de erosión.

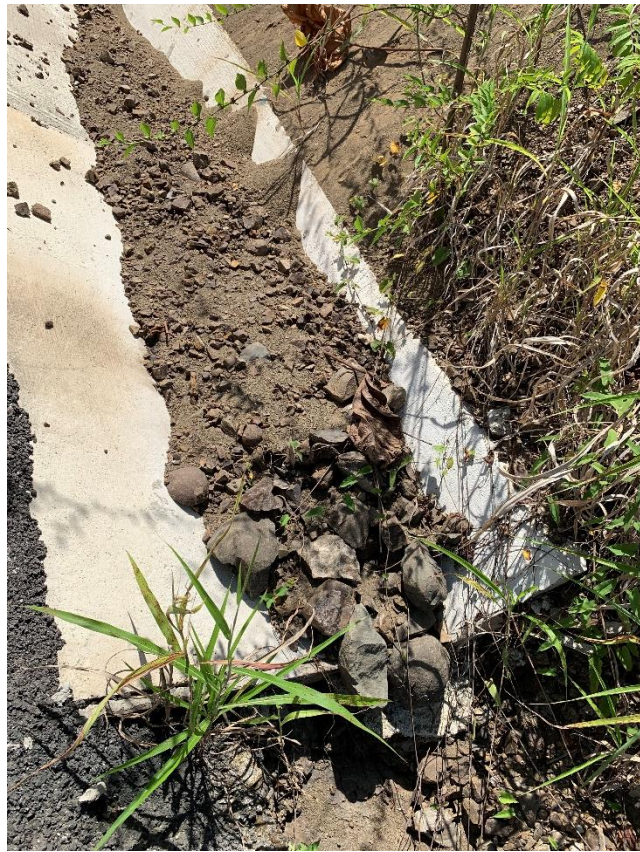
Ilustración 37: Material de erosión en cunetas por falta de medidas de control de erosión.

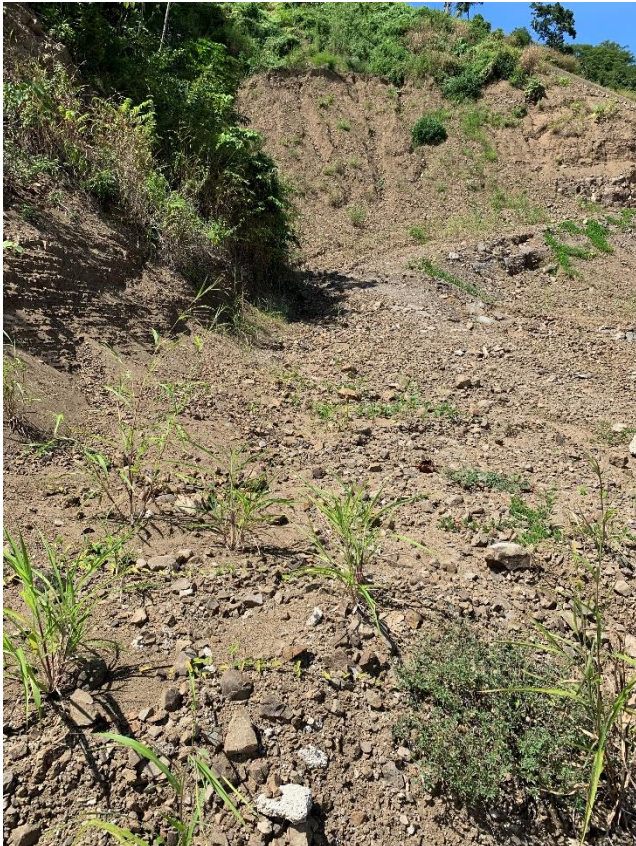
Se encontraron taludes muy deteriorados y con muchos desprendimientos, mismos que irán inevitablemente a terminar en la vía y en los sistemas de drenaje tanto longitudinales como en las cajas de registro y cruces de tubería pluvial.

Ilustración 40: Muestra de desprendimiento de masa de materiales de talud.

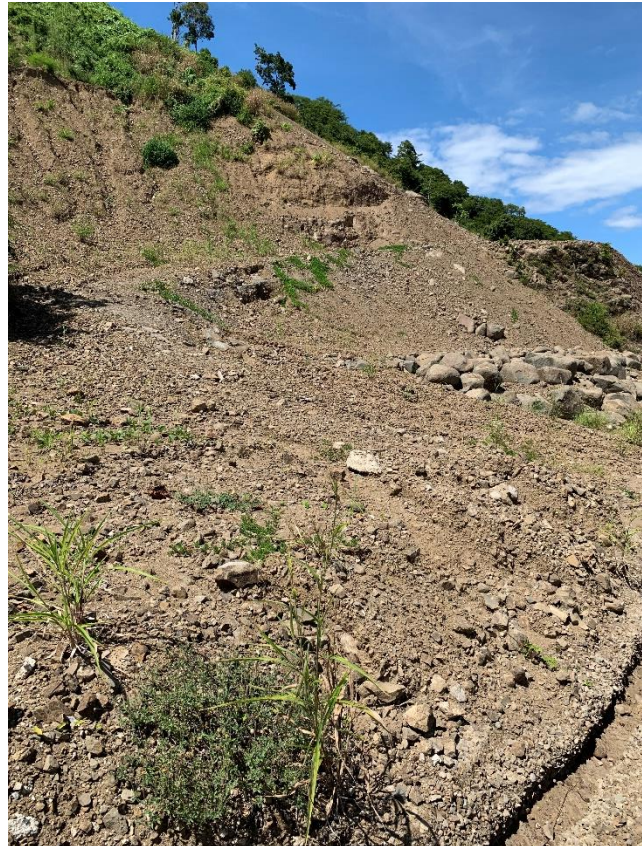
Ilustración 39: Talud con deterioro elevado.

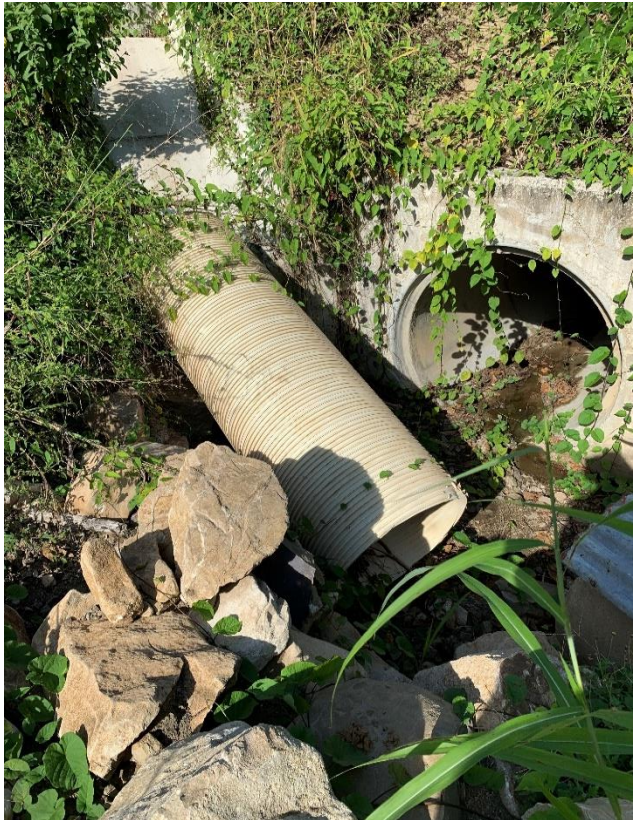
Se encontraron escombreras sin construcciones controladas, invadiendo terrenos privados, sin separación a cuerpos de agua, inexistente control de pendientes de taludes laterales, lo que produce erosión y desprendimientos de materiales a terrenos aledaños, notando que en los sitios donde existe una escombrera se forma sector desértico y a sus alrededores grandes zonas verdes, que denotan las características de los terrenos del sector, dejando en evidencia la falta de controles ambientales en estos procesos de diseño y construcción de escombreras.

Ilustración 41: Materiales de desecho en escombreras.

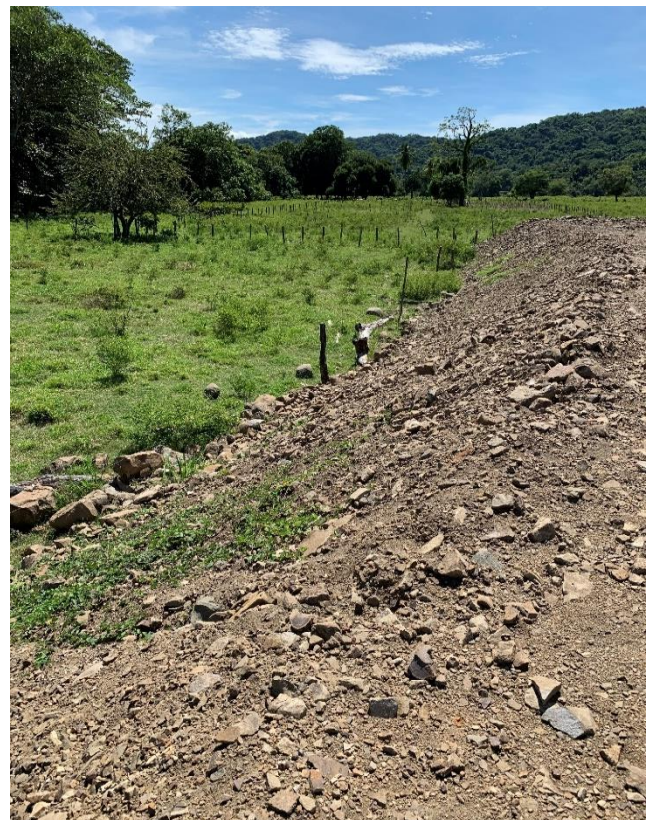
Ilustración 42: Escombrera mal construidas.

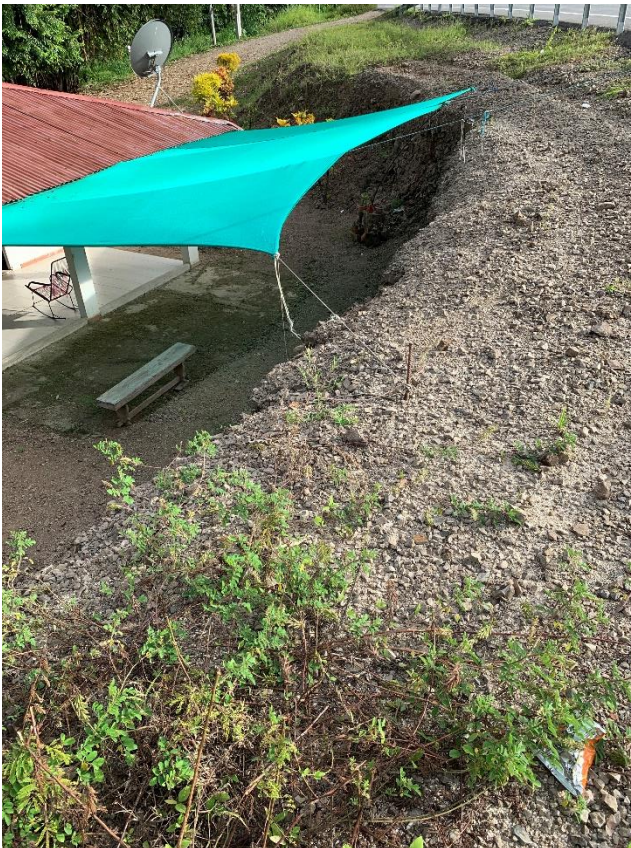
Ilustración 43: Relleno de aproximación a un puente, modificado por el propietario.
