EVALUACIÓN FINAL

PROYECTO: MEJORAMIENTO DEL TRAMO PAQUERA-PLAYA NARANJO RN 160

Agosto 2022

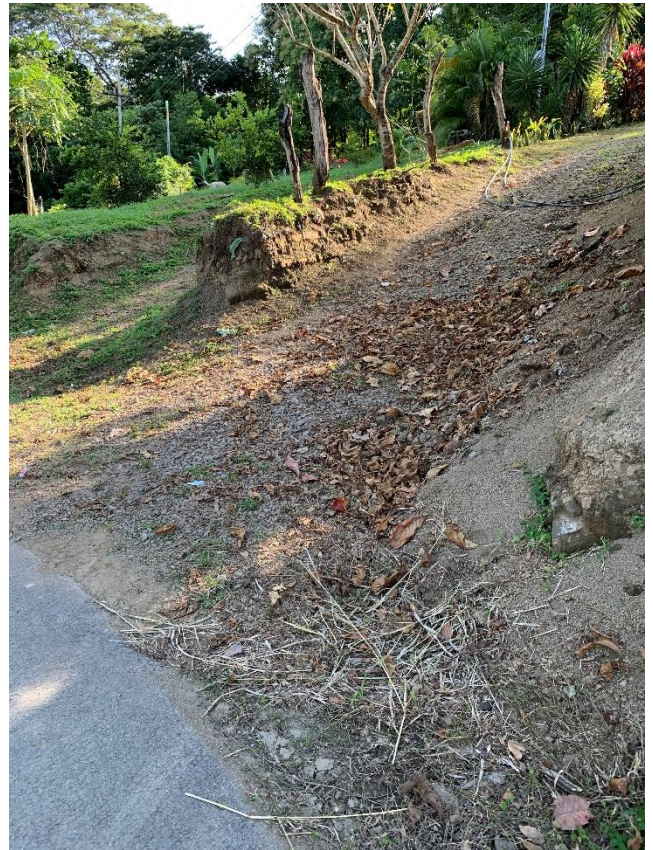
Ilustración 44: Accesos a viviendas mal desarrollados.

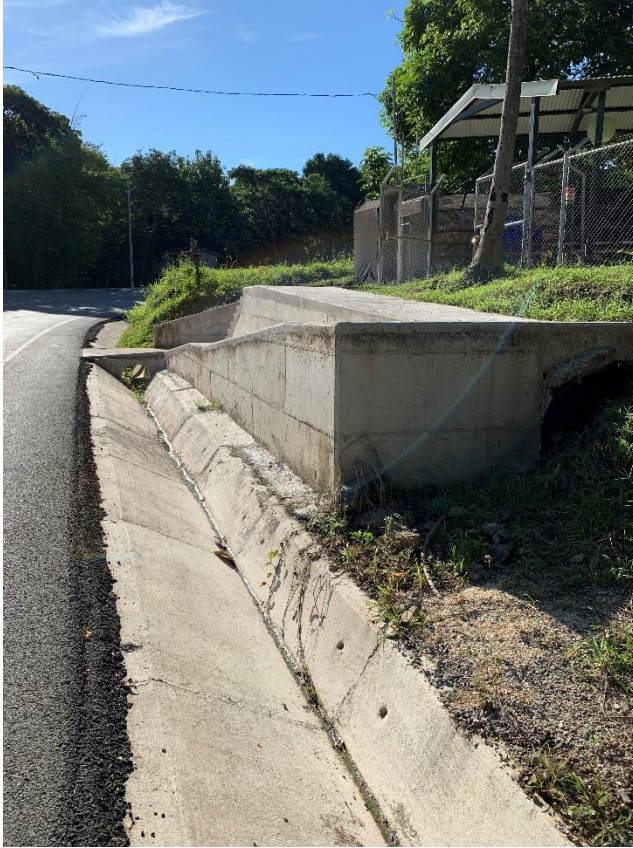
Ilustración 46: Rampas y gradas sin barandas.

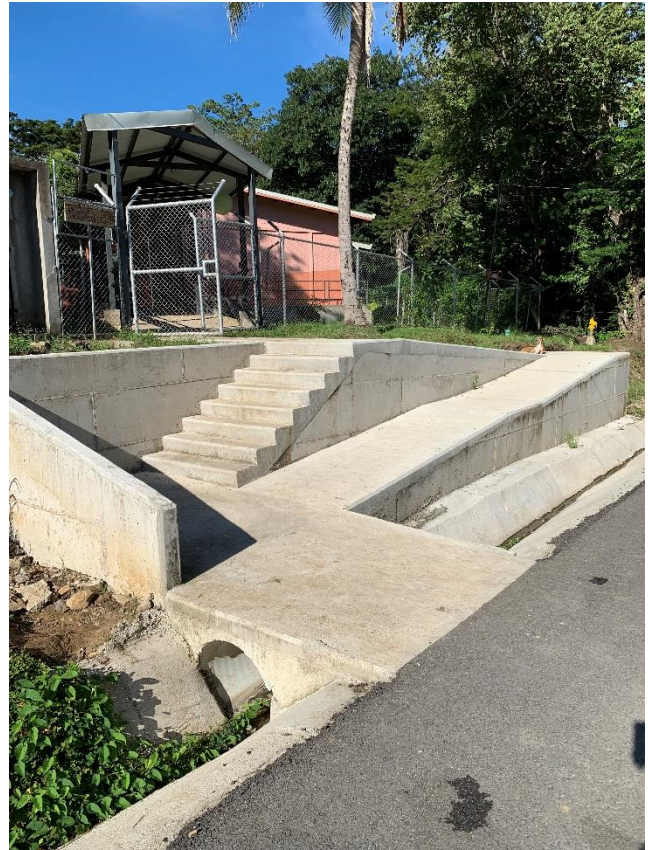
Se encontró que se le construyó al centro educativo un acceso que no cumple con la Ley 7600 y hace además que el punto de entrada y de salida de la escuela sea directamente a la calle, por medio de una rampa ubicada sobre la cuneta.

Ilustración 45: Acceso construido en Escuela Bajos Negros.

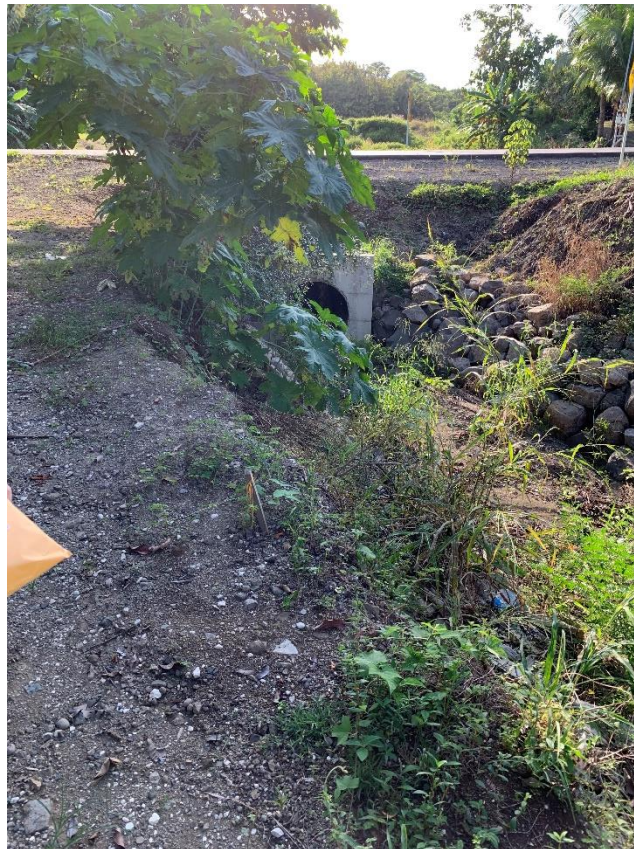
Se puede pensar con este tipo de obras, que el control sobre este tipo de condiciones en el terreno y con los cuerpos de agua no fue lo estricto que debe ser, por lo que este punto debería ser mejorado, antes de que la época de lluvia inicie a hacer daños en las propiedades.

Ilustración 47: Problemas de erosión en propiedad privada por canalización del proyecto.

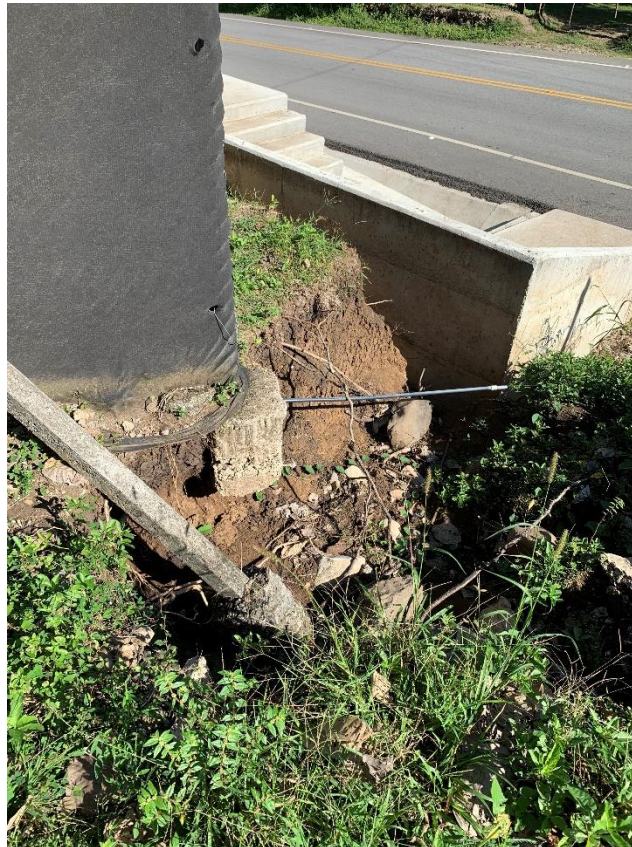
Se observó la existencia de salidas de aguas de lluvia de terrenos en verde encausadas con anterioridad al proyecto, que no fueron captadas, haciendo que las mismas hagan daños a las propiedades aledañas, debido a que no fueron incorporadas al sistema de drenaje construido, que en este caso son cunetas longitudinales, las que con el transcurrir del tiempo debido a esta omisión, sufrirán de socavación y daños estructurales, lo que se verá también reflejado en el pavimento.

Ilustración 48: Daños en estructuras por falta de control de agua.

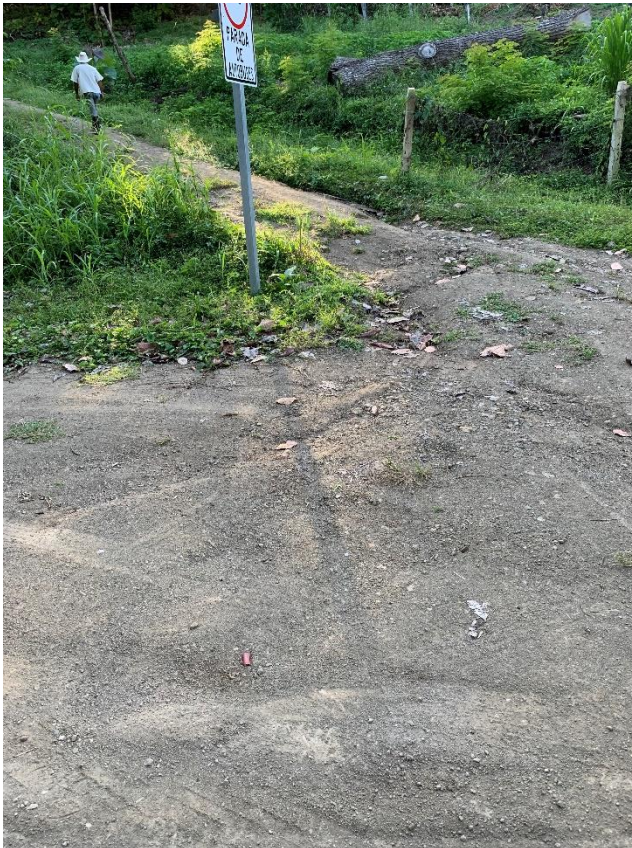
Existen sectores del proyecto donde se produce sedimentación de material de los terrenos privados, tanto en las cunetas como sobre las aceras construidas (parabuses), flujos de material que no fueron aparentemente analizados y resueltos para el diseño y construcción del proyecto, por lo que en estos sectores las aceras no podrán ser utilizadas y se tendrán en un futuro, problemas con las aguas de lluvia tanto provenientes de la carretera y los terrenos, como también con los materiales que se sedimentarán sobre las aceras y en la vía, creando un riesgo para los usuarios.

Ilustración 50: Sedimento en acceso a propiedad, que cubre acera.

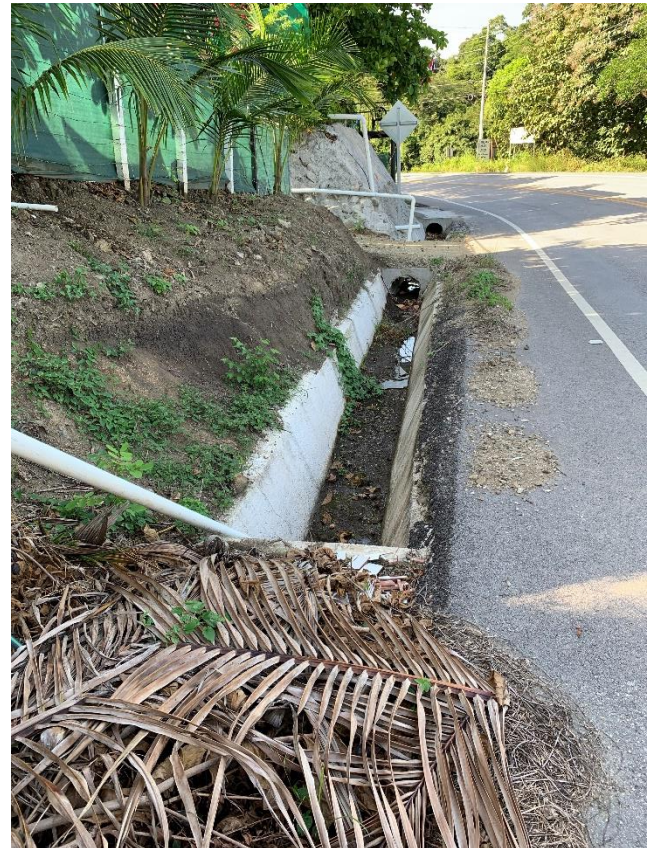
Ilustración 49: Canales con sedimentos al frente de viviendas.

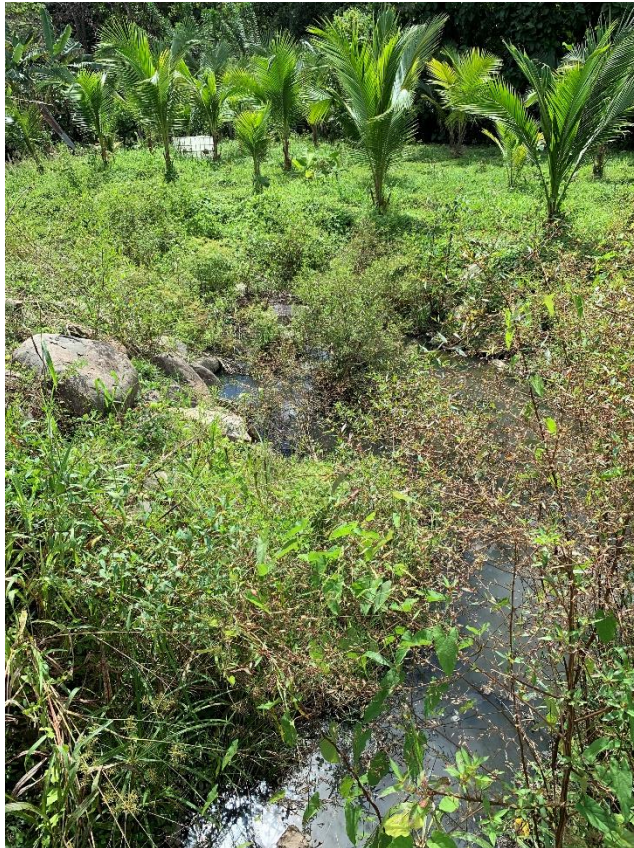
Ilustración 52: Canalización pluvial en propiedad privada, contaminada con aguas residuales.

recibían este tipo de aguas, que causan gran daño a sus terrenos y a su salud, por lo que sería un punto de atención y solución a resolver.

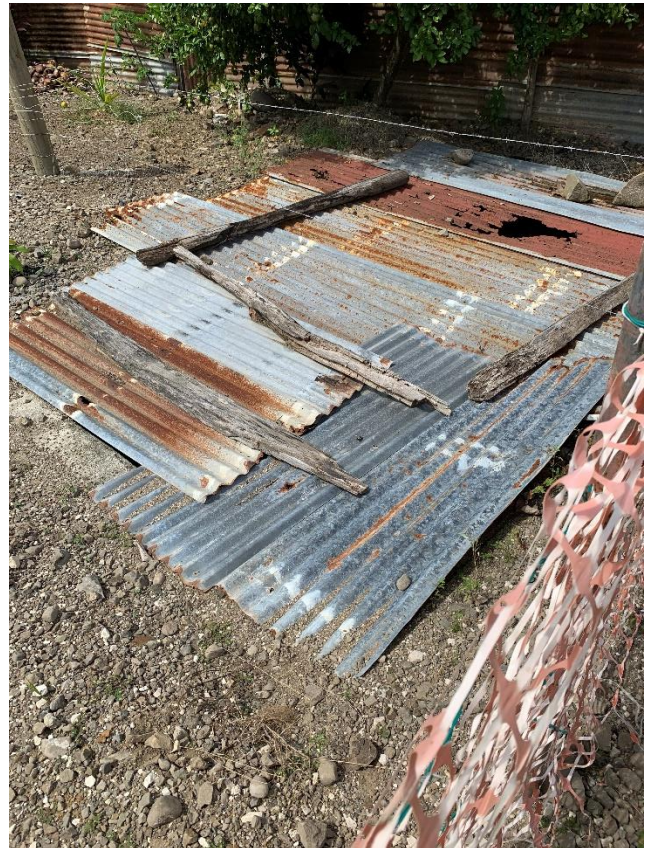
Ilustración 51: Caja pluvial sin tapa de protección, laminas colocadas por los vecinos.

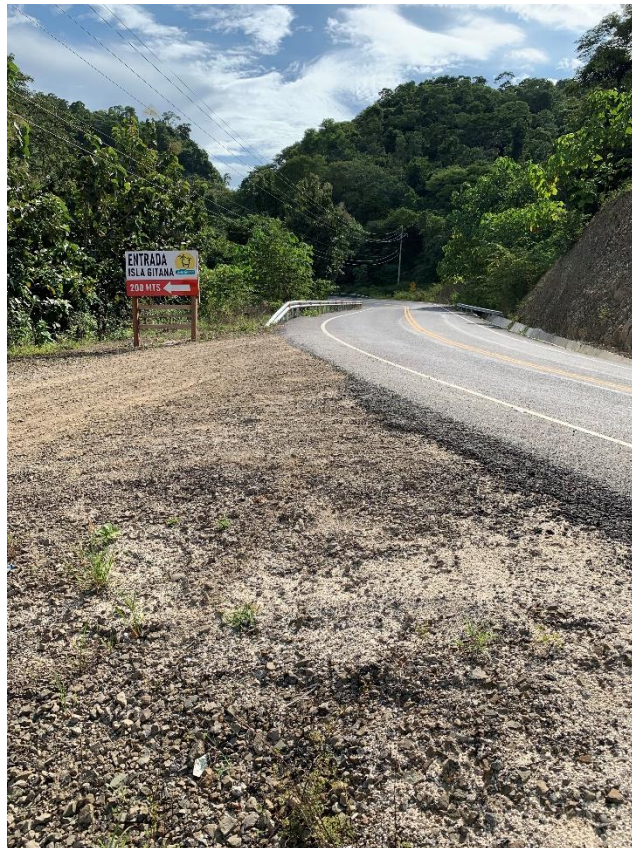
Ilustración 53: Intersección, hacia Playa Gitana, sin transición adecuada.

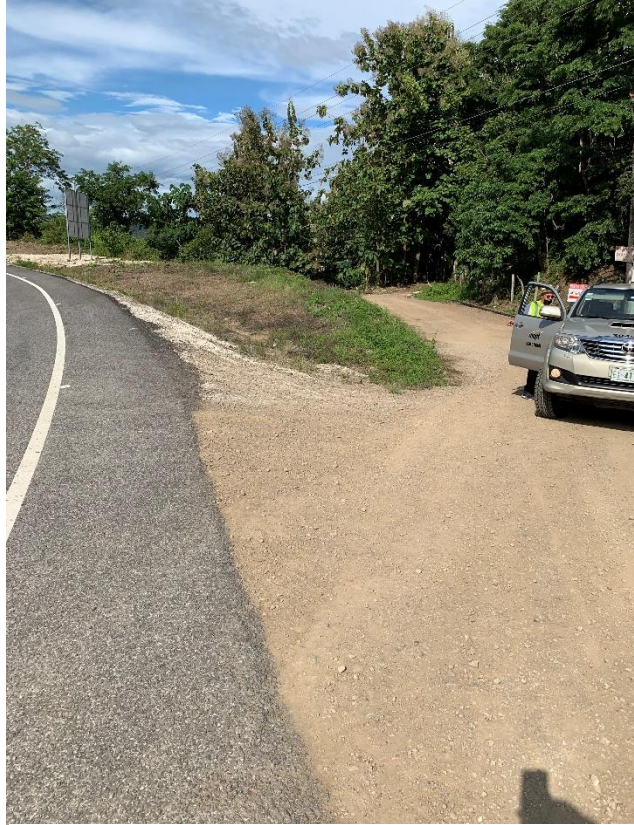
Ilustración 55: Entrada a Playa Gitana con diferencias de pendientes.

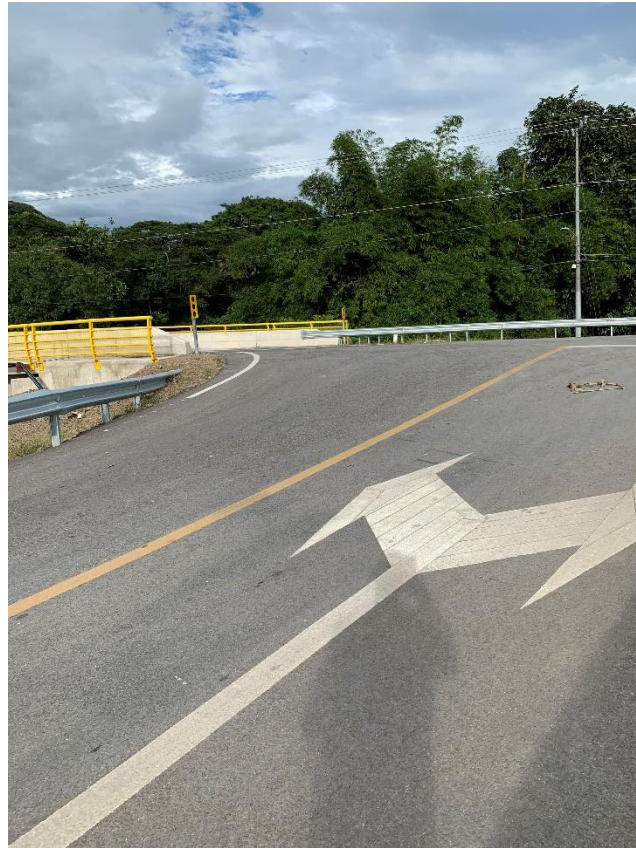
Se creó muy poca longitud, para la transición de la ruta secundaria a la primaria, acción que, de haberse desarrollado, hubiese disminuido la pendiente y por lo tanto la disminución del riesgo para los usuarios, debido a las mejoras visuales que esto daría a los choferes.

Ilustración 56: intersección con transición, aunque con diferencias de pendiente.

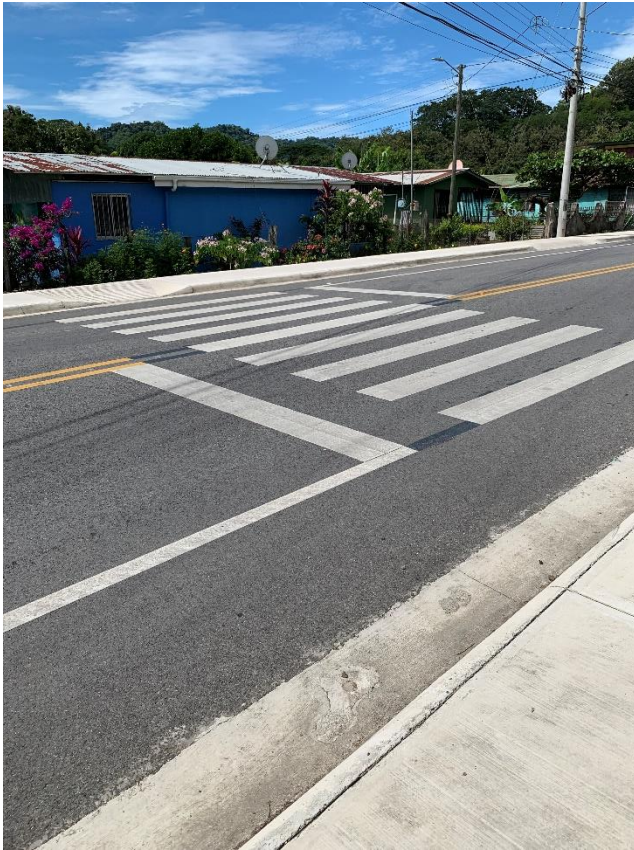
Ilustración 59: Paso peatonal con señalamiento horizontal pero no vertical.

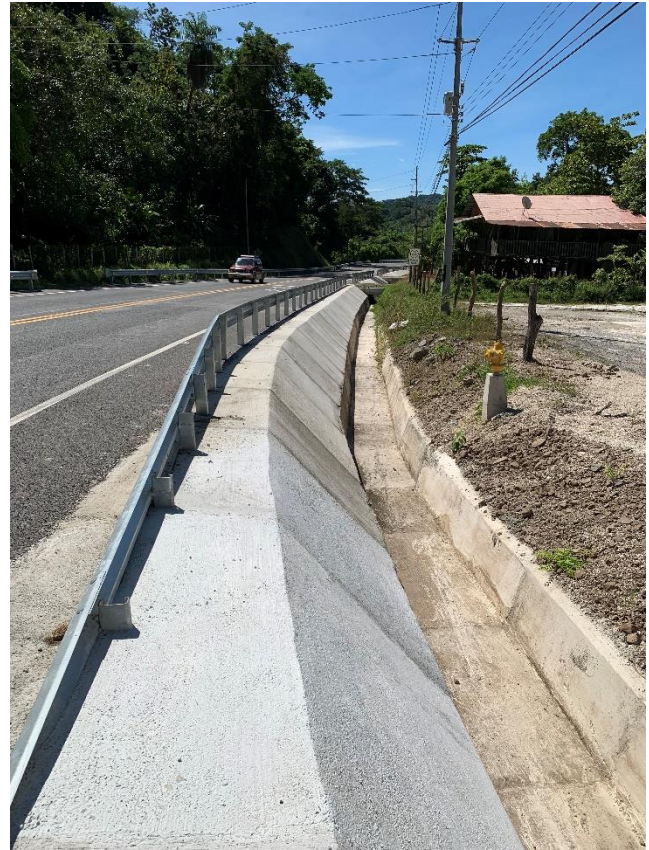
El sector es punto que debe ser analizado a profundidad y ser mejorado, pensando más en los riesgos asociados, que trae consigo la construcción de grandes cunetas, en este caso casi un canal en ciertos tramos, para con este análisis prevenir futuros accidentes.

Ilustración 60: Cunetas de gran tamaño, con barandas flexibles, con hidrante detrás del canal.

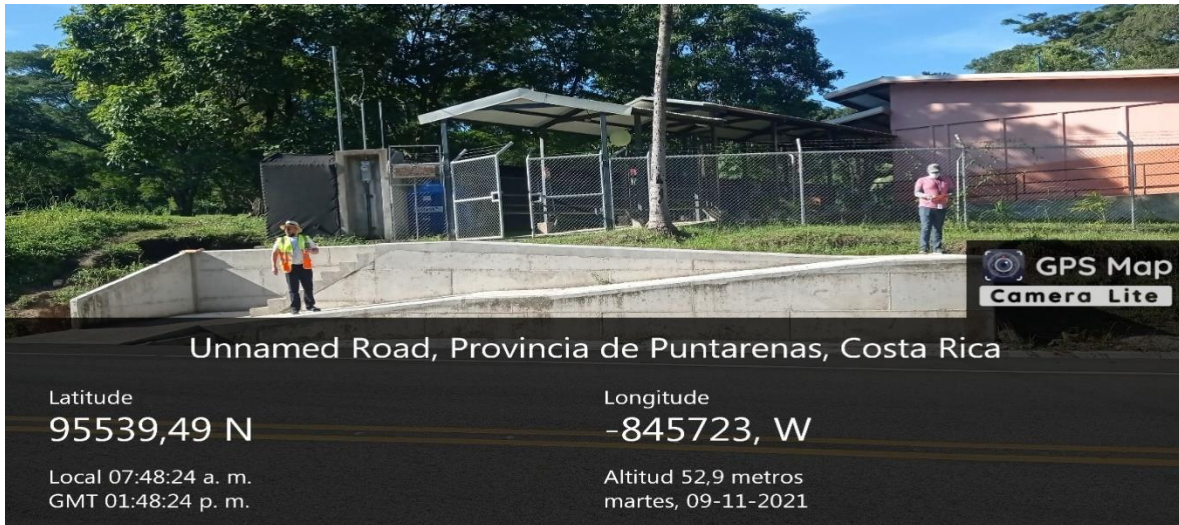
El estado de la rampa de acceso y demás señales verticales; por ejemplo, en el Centro Educativo Bajos Negros; de lo que valga indicar se brindó seguimiento a lo largo de la construcción del proyecto, a criterio de la directora del establecimiento es un peligro para la población educativa de hecho debió establecer medidas como viajar con un adulto a cargo, vigilancia en los tiempos de ingreso o salida a la escuela.

Ilustración 66 Acceso a escuela

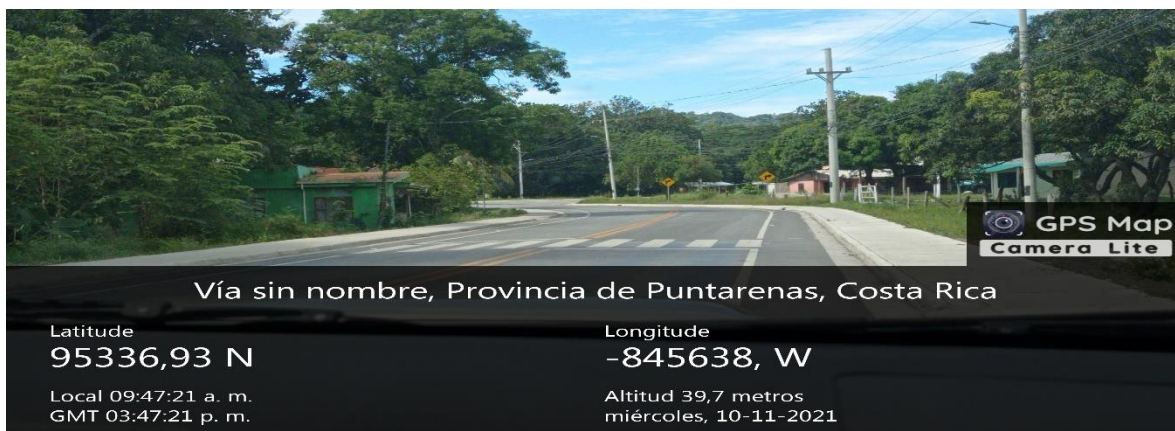
Señales colocadas de forma incorrecta, uno de los vecinos indica la colocación de una señal inadecuada cerca de un centro educativo y de población, señales de curvas en la dirección contraria a la que se necesita, falta de señalización de los pasos peatonales.

Ilustración 69 señales contrarias
