MOPT-01-06-01-015-2023

EVALUACIÓN EXPOST DE EFECTO A CORTO PLAZO

PROYECTO: DISEÑO Y CONSTRUCCION DEL PUENTE BINACIONAL SOBRE EL RIO SIXAOLA

Mayo 2023

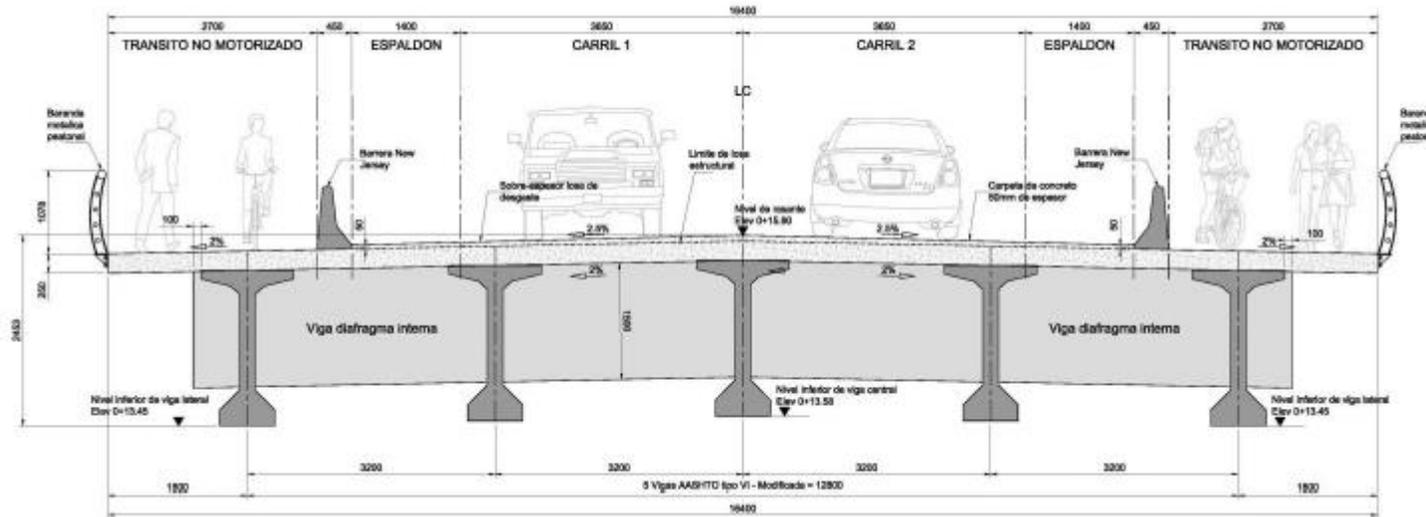
Ilustración 1 Sección Transversal Puente sobre Río Sixaola

Elemento	Criterio	Característica encontrada	Característica según diseño	Conforme	No Conforme	Observaciones
Barrera New Jersey	Ancho (m)	0.40	0.45		X	Se encontró el elemento con un ancho menor al indicado en las especificaciones y detalles constructivos. No se encuentra en la información dada al equipo evaluador, una aceptación del cambio de dimensiones y los costos que se producen por el mismo.
Espaldón	Ancho (m)	1.40	1.40	X		Se encuentra un ancho de espaldón, que cumple con lo solicitado en los detalles de diseño entregados al equipo evaluador.
Carril	Ancho (m)	3.65	3.65	X		El ancho carril sin cumple con lo estipulado en los detalles de sección transversal constructiva, dada al equipo evaluador.
TOTAL	5			2	3

En total se hace observación de 5 elementos constructivos, pertenecientes a la super estructura, de estos 5 elementos observados se encontró que de ellos 2 cumplen con lo solicitado en los detalles constructivos y 3 no cumplen en sus dimensiones y uno de ellos produce problemas de funcionalidad. Por lo tanto se determina que 2 de estas obras se encuentran de conformidad a lo esperado según los criterios de funcionalidad y buenas prácticas constructivas, conformes con los objetivos del proyecto y con lo esperado por parte del equipo evaluador, fundado en proyectos anteriores, y la aplicación de lecciones aprendidas, evidenciadas en el pasado.

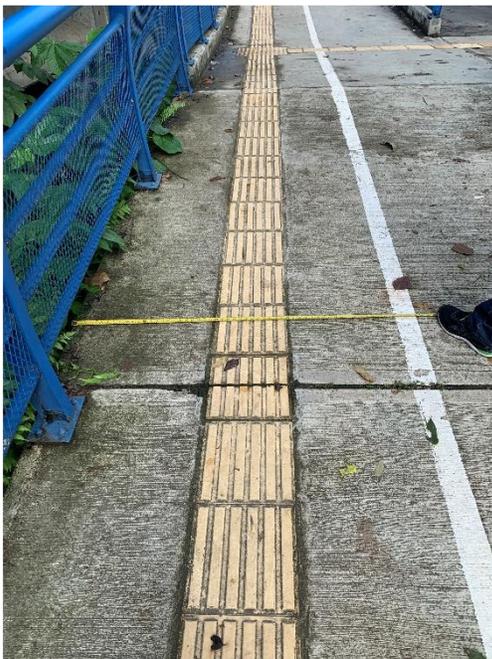
Fotografía 13

La barrera de protección vial en concreto fotografía 13 (anexo), muestra humedad saliendo hacia las aceras, esto debido al no mantenimiento de los drenajes en la superficie de rodamiento del puente, llenando de hongos los concretos y futuros problemas en los mismos, además de futura oxidación y corrosión en los aceros de refuerzo, que debilitarán los elementos que estén cerca de estos puntos de drenaje. En la fotografía la ciclovía muestra la necesidad de ser nuevamente señalizada, debido a que la pintura está perdiendo su reflectividad, muestra fisuras y desgaste, en cuanto a la acera, es de notar que, debido a la geometría de la baranda de acero, su ancho neto no cumple con 1.20 m, medida que sí cumple en el ancho bruto. Actualmente la acera tiene un ancho de 0.80 m, no cumpliendo con lo indicado en la Ley 7600, como se aprecia en las fotografías 13, 14 y 15(anexo).

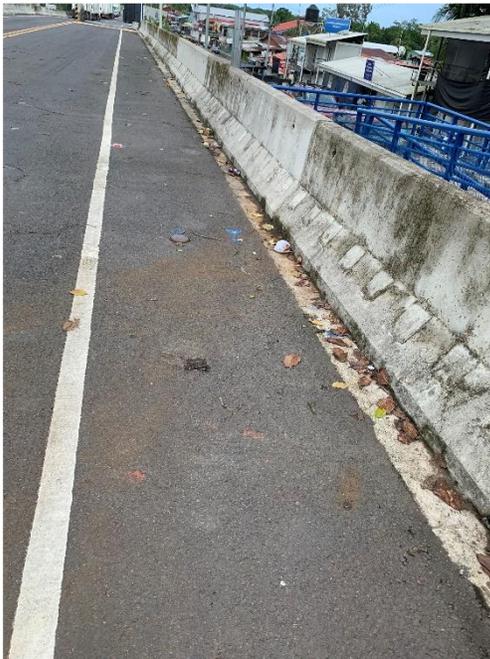
Fotografía 29

En la fotografía 29 (anexo), se logra observar a ambos lados aceras peatonales, pero solo se puede hacer uso de una de ellas, tanto en esta fotografía como en la número 32, se logra observar el sistema de iluminación, mismo que está fallando por falta de mantenimiento, según nos indicó el personal de la policía panameña. En la fotografía 30 (anexo), se observa el arco de fumigación existente en ambos lados del puente, que se mantiene en buenas condiciones en el momento de la vista. En la fotografía 31 se logra observar la barrera vial llena de hongos, humedad, falta de mantenimiento rutinario, lo que producirá en un futuro, daños en los concretos y refuerzos de acero tanto en este elemento, como en los tableros y aceras del puente. En la fotografía 33 (anexo), es de hacer notar la deformación existente en la superficie del puente, misma que se puede observar, siguiendo las líneas de demarcación horizontal y las barandas de las aceras, lo que indica, posibles errores constructivos y de supervisión. No se debe dejar de lado, si se cumplió con todas las especificaciones dadas en el diseño del puente, ya que esto puede ser un factor fundamental que produjo la patología encontrada, misma que traerá a futuro, problemas en elementos del puente.
