**Evaluación Intermedia**  
**Proyecto: Rehabilitación y Ampliación de la Ruta**  
**Nacional No. 32 Sección: Intersección con la Ruta**  
**Nacional No. 4 – Limón.**

SECRETARÍA DE PLANIFICACIÓN SECTORIAL  
EVALUACIÓN DE PROYECTOS  
OCTUBRE 2022

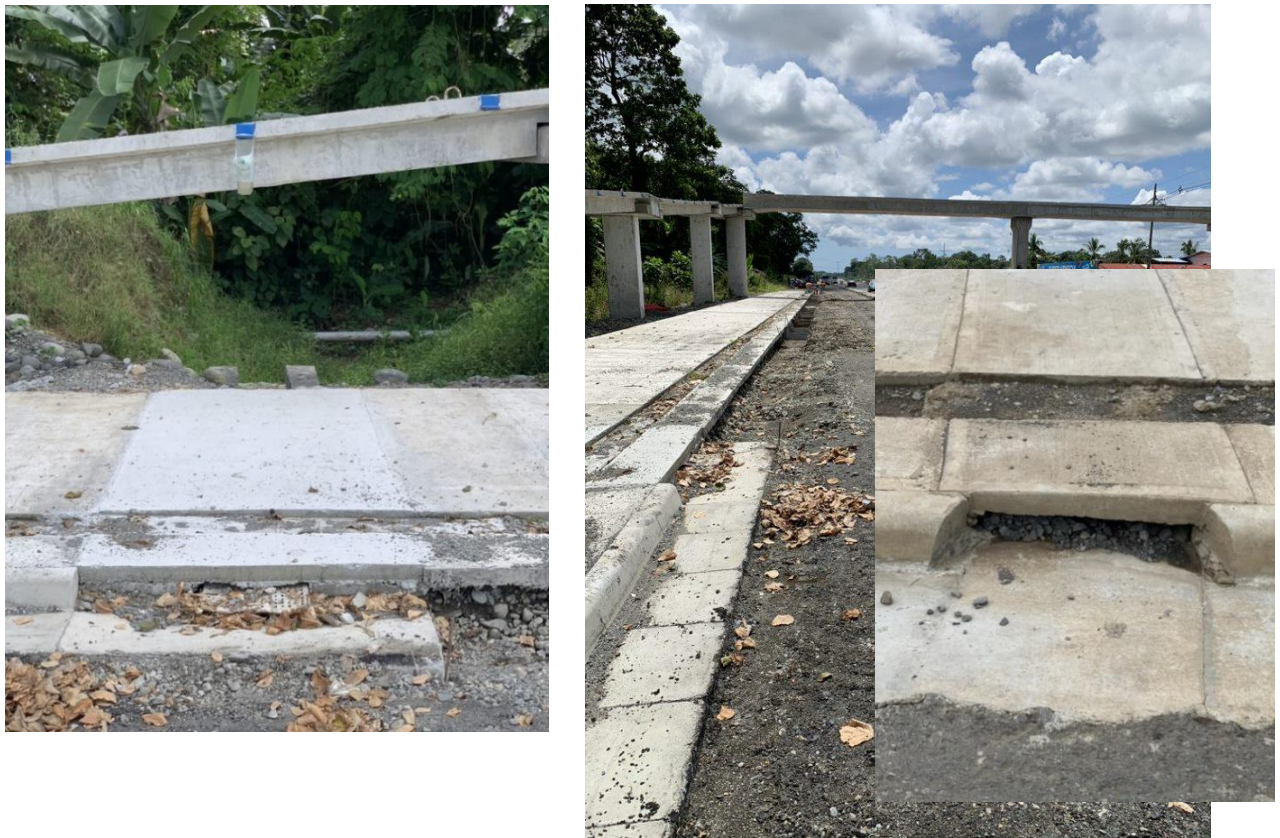
Ilustración 3 Sedimentos en cunetas y mal mantenimiento.

-Tal y como se observa en las imágenes recopiladas en la gira de campo es importante resaltar la necesidad de que se brinde un adecuado mantenimiento de sedimentos en las cunetas.

En cuanto a la medida de mantenimiento de sistemas de drenajes sí se debe de mejorar la que se observa la presencia de sedimentos en las estructuras como cunetas, siendo requerido la limpieza de estas.

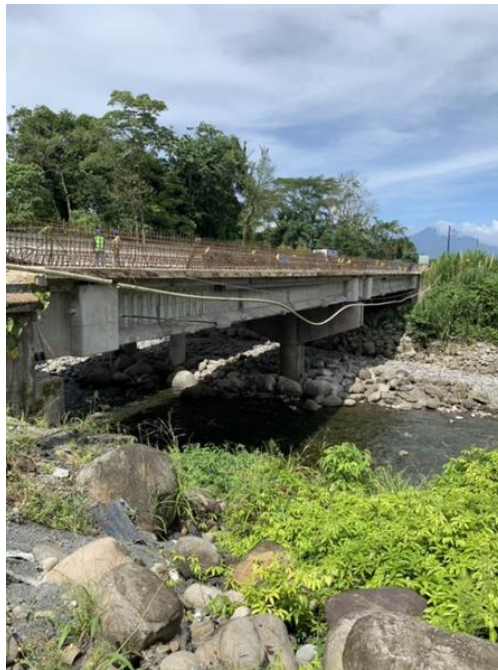
Ilustración 4Puentes.

En cuanto a la amenaza sísmica, se observa que se realiza la construcción de puentes nuevos, apegados al código sísmico. De momento, no se han presentado reportes de inundaciones en el área en donde se desarrolla el proyecto.

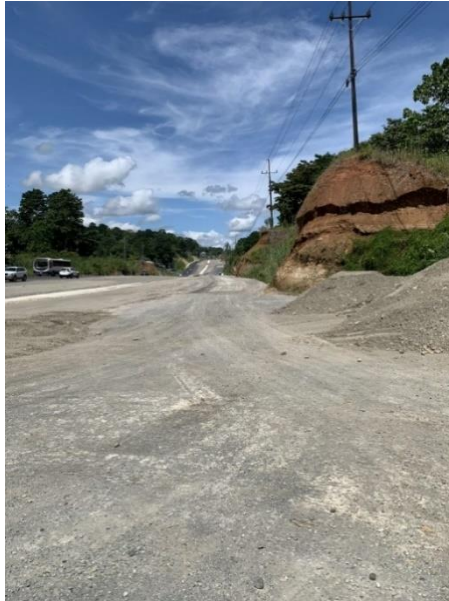
Ilustración 5 Mantenimiento a taludes.

Tal y como se observa en las imágenes recopiladas en la gira de campo es importante resaltar la necesidad de que se brinde un adecuado mantenimiento a los taludes que se encuentran en el derecho de vía, importante implementar la medida de reforestación y uso de geotextiles para minimizar el riesgo de una posible obstrucción de la carretera.
