Evaluación Intermedia

Construcción de un paso deprimido en la Rotonda de las Garantías Sociales en Zapote

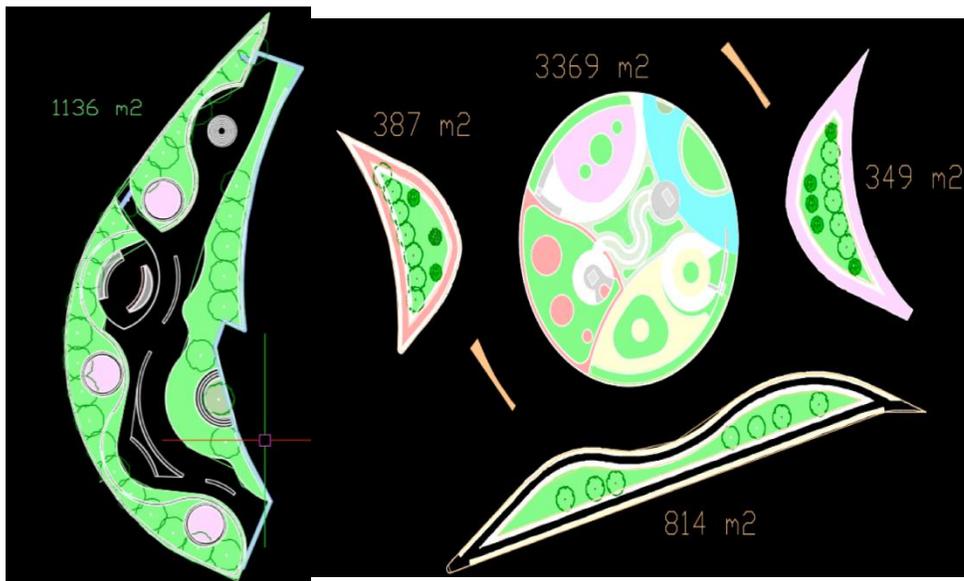
Ilustración 5: Áreas de rotonda, isletas y parque

- Restaurar 3 isletas: Isleta con Coleus, Verbena y Lysimachia sp., en el centro de cada isleta se incorporan los árboles, existen dos pequeñas isletas localizadas en las medianas al noroeste y sureste de la rotonda, que serán restauradas con pringo de oro en los bordes y Axonopus compressus en el centro.
- Restauración del parque: su uso va a ser ornamental y un espacio abierto al público, va incorporar un paseo de adoquines con bancos corridos en la zona central del parque, además de estatuas, y macetas donde se incorporan las mismas especies presentes en las isletas.
- Se propone de mantenimiento 1 vez al mes.

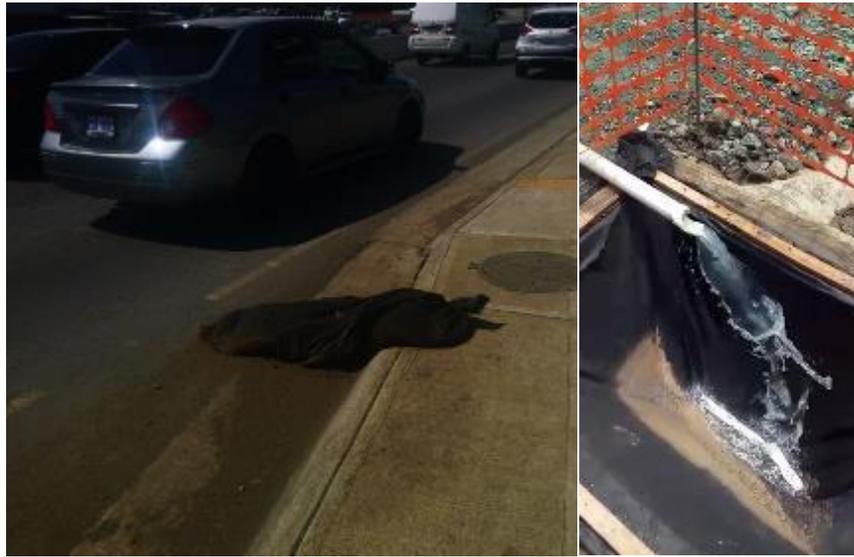
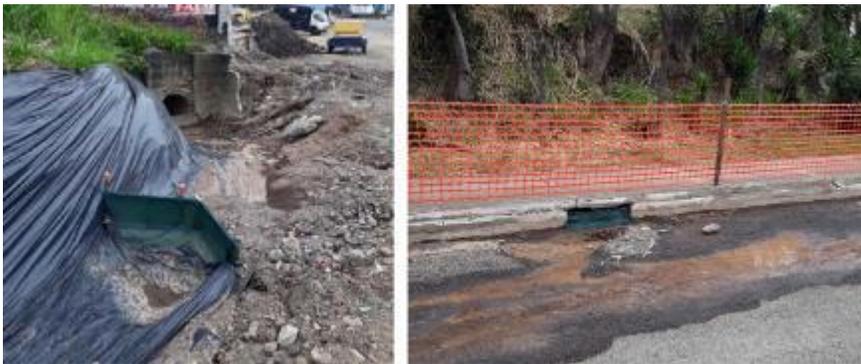
Ilustración 6 Uso de Geotextil para sacos y sedimentadores

Sacos con arena: con el geotextil o el sarán se forman sacos rellenos con arena que se colocan en puntos estratégicos donde se puede arrastrar sedimento hacia el alcantarillado pluvial. El sedimento atrapado se limpia periódicamente.

Lugar	San José
Proyecto	Rotonda de las Garantías Sociales
Fuente	Regencia Ambiental
Descripción	Sacos y sedimentadores

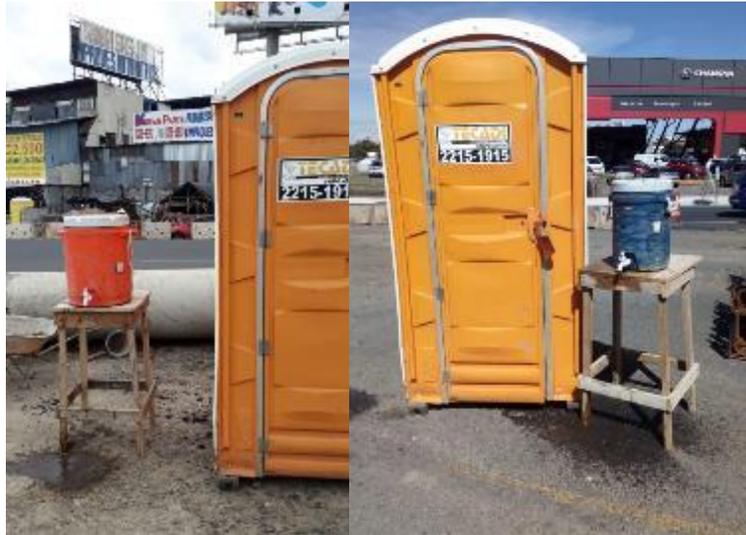
Ilustración 7 Cabinas sanitarias y área Lavado de manos

Además, para la protección de aguas superficiales se deberían usar cabinas sanitarias para el manejo de las aguas residuales ordinarias de construcción, para lo cual con la intervención de los trabajadores y al haber generación de residuos sólidos como líquidos, de acuerdo con el Plan de Gestión Ambiental, específicamente con el Plan de Manejo de Desechos (PMD) se observaron instaladas cabinas sanitarias, éstas se mueven constantemente y se pueden encontrar en cada uno de los frentes de trabajo, las cuales se limpian una vez por semana, para lo cual se vieron las boletas respectivas. Por esta razón no es funcional construir trampas de grasa o sistemas elaborados de manejo de aguas, según lo comentado por la Regencia Ambiental. Las mismas disponen de papel, agua y jabón. Para

Lugar	San José
Proyecto	Rotonda de las Garantías Sociales
Fuente	Regencia Ambiental
Descripción	Cabinas sanitarias, Hieleras para hidratarse y para lavado de manos

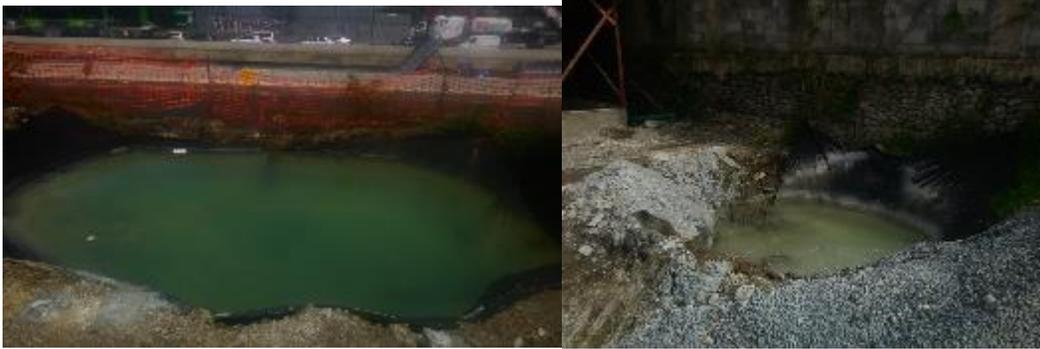
Ilustración 8 Área de Sedimentadores para lavado de Maquinaria

Por otra parte, se establecía la prohibición del lavado de maquinaria en los cursos de agua y sus márgenes, para el manejo de las aguas residuales producto de la limpieza de la maquinaria y equipo utilizada en la obra y de acuerdo con el Plan de Gestión Ambiental se pudo visualizar que, para el lavado de las batidoras de cemento, chompipas por ejemplo existen unas fosas dentro del plantel. El cual se encuentra recubierto con un geotextil donde se infiltra el agua y al final lo que queda es el sedimento, que luego se limpia con un backhoe para ser llevado a un gestor autorizado para su desecho o tratamiento, en este caso al EBI Parque Tecnológico La Carpio.

Lugar	San José
Proyecto	Rotonda de las Garantías Sociales
Fuente	Regencia Ambiental
Descripción	Fosas para lavado de maquinaria y equipo

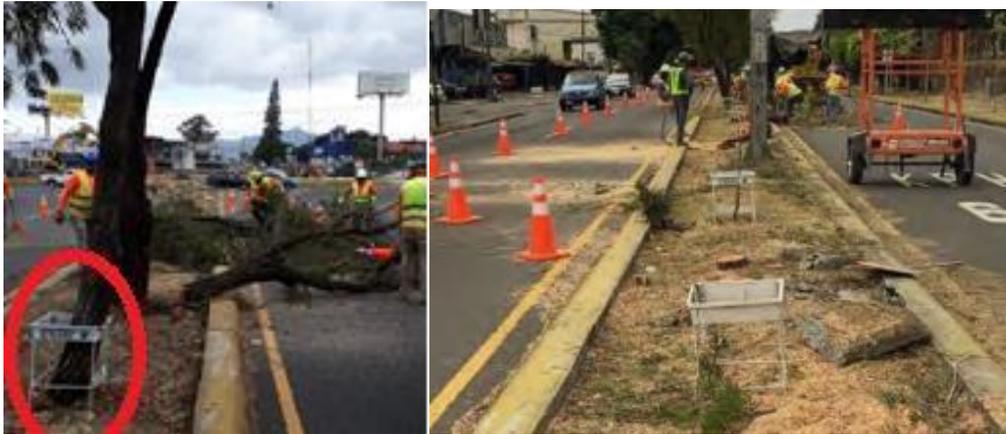
Ilustración 9 Corta de árboles sembrados por Bioland

Según se identificó en el Plan de Gestión Ambiental, para la corta de los árboles por ser un área donde ya existía una carretera, la intervención actual removería sólo aquella vegetación que se encontrara en el derecho de vía, para lo cual los desechos producto de ella se trasladaron al EBI Parque Tecnológico La Carpio según conversación sostenida con la bióloga de la Regencia Ambiental, así como la observación de las boletas de retiro de material por dicha empresa. Por otro lado, también comentó que debieron cortar unos árboles que habían sido sembrados por la empresa Bioland los mismos tenían rótulo y el nombre del árbol. Los rótulos se encontraban muy profundos y tendían a romperse al intentar sacarse, por lo que se decidió avisarles a los mismos de Bioland para que llegaran ellos a llevarse las estructuras.

Lugar	San José
Proyecto	Rotonda de las Garantías Sociales
Fecha	Inicios de la Obra
Fuente	Regencia Ambiental
Descripción	Corta de árboles sembrados por Bioland

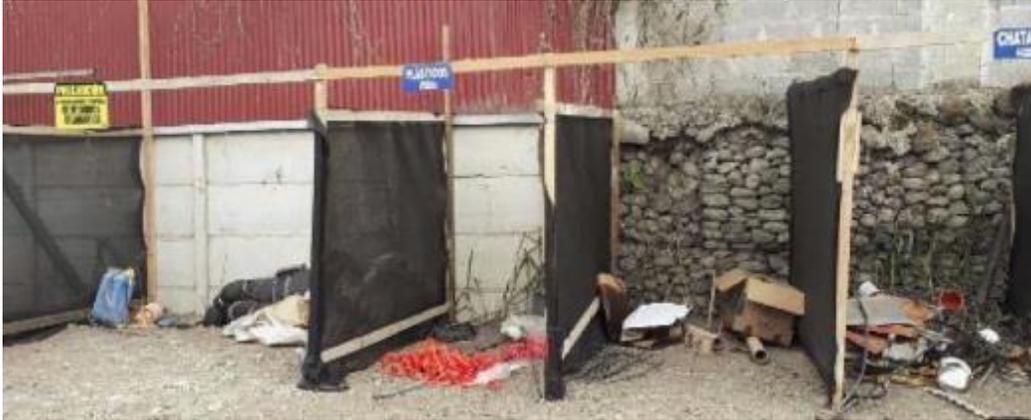
Ilustración 12 Áreas de Acopio a Inicios del Proyecto

El sitio de acopio se encuentra debidamente rotulado, así se encuentra uno para madera, que resulta de la formaleta que ya no se utilizará más en el proyecto y que luego es donada. Hay personas interesadas para usar la madera como leña. También está el área de chatarra. La cual se acumula y es llevado al Plantel MECO Santa Ana, el cual será entregado como reciclaje a algún gestor autorizado.

Lugar	San José
Proyecto	Rotonda de las Garantías Sociales
Fuente	Regencia Ambiental
Descripción	Sitios de acopio a inicios de la obra

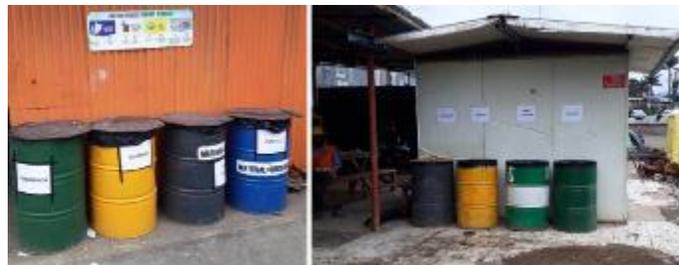
Ilustración 13 Áreas de Reciclajes

Para el material reciclable la Regencia Ambiental menciona que al principio la Municipalidad de San José no contestaba sobre el servicio de recibo de este material, entonces se enviaba el material al Plantel de MECO en donde se separaba el material reciclable y se gestionaba la entrega a una empresa autorizada. Sin embargo, la Municipalidad de San José ya brinda el servicio de recolección y aceptación del material reciclable, por lo que se lo llevan al centro de acopio de Hatillo.

Lugar	San José
Proyecto	Rotonda de las Garantías Sociales
Fuente	Regencia Ambiental
Descripción	Dos sitios de reciclajes

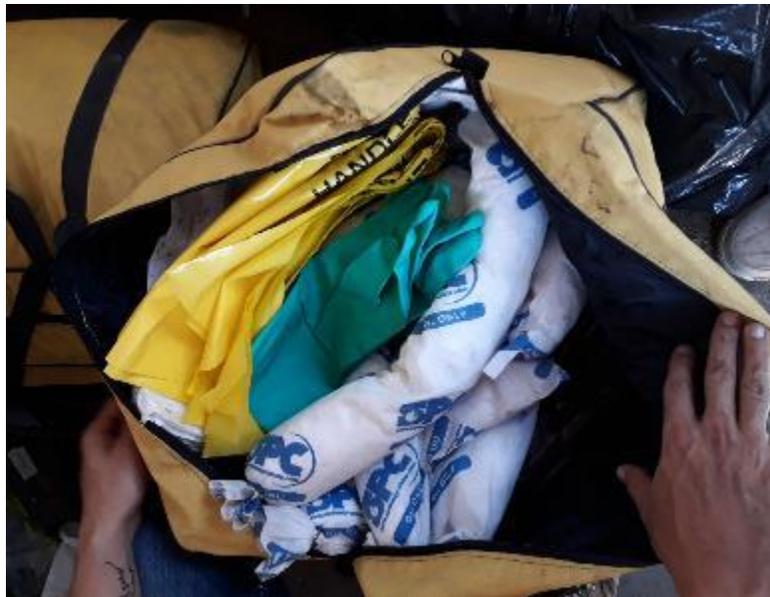
Ilustración 14 Inventario Kit anti derrame

Además, la maquinaria cuenta con extinguidor y kit anti derrame. El cual debe contener: guantes anteojos, mantas, chorizo, musgo y bolsas.

Lugar San José
 Proyecto Rotonda de las Garantías Sociales
 Fuente Regencia Ambiental
 Descripción Kit e inventario de kits para derrames

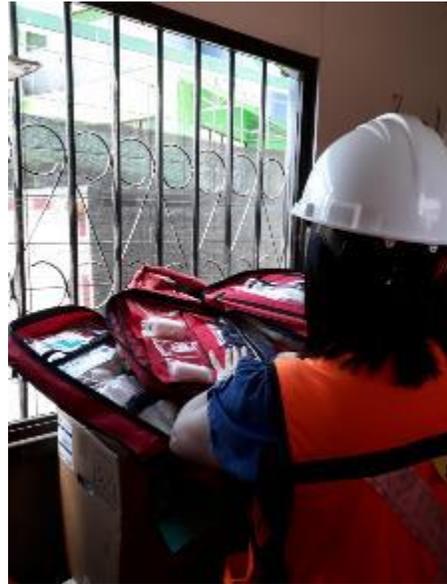
Ilustración 15 Revisión del contenido de Botiquín

De parte de la Regencia Ambiental y del encargado de Salud Ocupacional de la Constructora se menciona que en todo el Proyecto hay seis (6) botiquines portátiles para atender primeros auxilios. Tres botiquines, uno ubicados en cada plantel y tres más en camioncitos de MECO que andan por toda el área del proyecto. Además, cuentan con camillas y férulas. Medidas de acuerdo con lo establecido en el Código de Trabajo y en el Reglamento General de los Riesgos del trabajo.

Lugar	San José
Proyecto	Rotonda de las Garantías Sociales
Fuente	Regencia Ambiental
Descripción	Revisión de Botiquín al Inicio del Proyecto

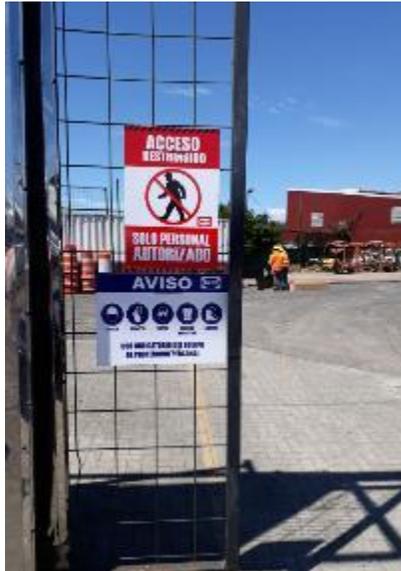
Ilustración 16 Rotulación en el Área del Proyecto

Para este apartado y de acuerdo con lo que expresó la Regencia Ambiental y lo que se pudo observar en la obra, hay señalización en todos los frentes de trabajo. La rotulación de las prohibiciones a los trabajadores se ha limitado a los planteles ya que hay elementos que ya de por sí son prohibidos en vía pública, como fumar o lastimar vida silvestre que se puedan encontrar. Por ello, se capacita al personal en estos temas y se evita saturar el área del proyecto con este tipo de rotulación, colocando la que es más importante (por las implicaciones en riesgo de salud que pueda tener) como los rótulos que les recuerde el uso obligatorio del equipo de protección, de las sustancias químicas y peligrosas, de pasos peatonales, zonas de trabajo, áreas de excavación entre otras.

Lugar	San José
Proyecto	Rotonda de las Garantías Sociales
Fuente	Regencia Ambiental
Descripción	Rotulación en el Proyecto

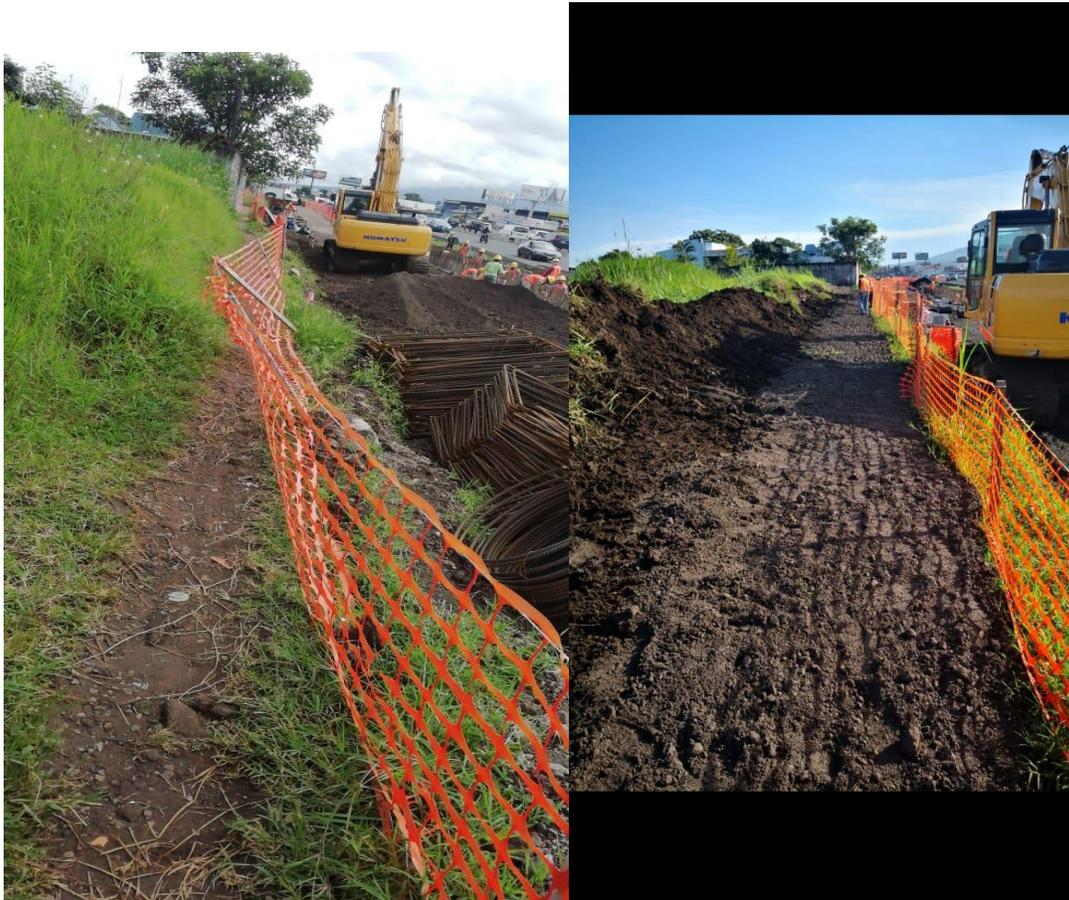
Ilustración 17 Rotulación de Pasos peatonales

En el caso de los pasos peatonales habilitados, el día de la visita se pudo constatar lo siguiente: el paso peatonal ubicado por las cercanías de *Bilsa*, estaba con un área de la acera sin una baldosa encontrándose el lugar con la tierra y arena suelta, representando un peligro de resbalarse para el transeúnte, al costado este de las instalaciones del Colegio de Abogado había un charco de agua empozada, ya que la noche anterior había llovido toda la noche, ubicado al costado suroeste de la Rotonda con parte de la malla de seguridad cayéndose en el área destinada para que transite el peatón. Al día siguiente de parte de la Regencia se avisaba que había sido puesto en mejores condiciones.

Lugar	San José
Proyecto	Rotonda de las Garantías Sociales
Fuente	Regencia Ambiental
Descripción	Paso peatonal en malas y buenas condiciones

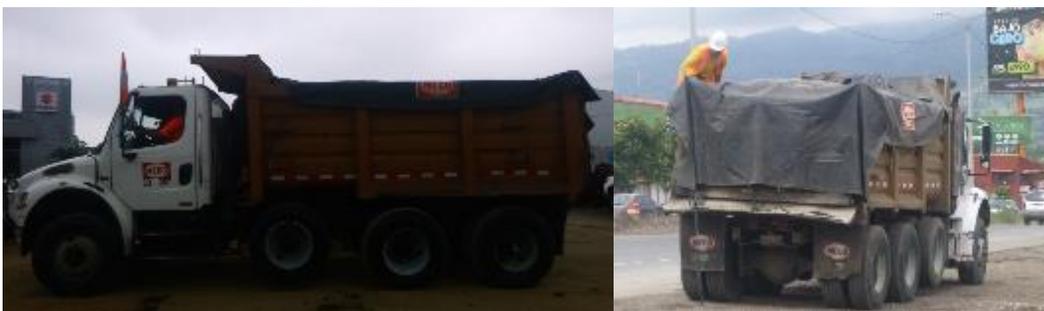
Ilustración 18 Vagonetas con manteado

También se pudo observar que las vagonetas que salen cargadas con la tierra producto de la excavación usan manteados para cubrir la góndola, en el caso de las que son propiedad de MECOel conductor es el que se encarga de colocarlo y amarrarlo asegurando así que el material no caiga en las calles. Para las vagonetas que son alquiladas, el conductor sentado en su cabina aprieta un botón y automáticamente la lona cubre el material con el inconveniente de que no cubre los 30 centímetros por fuera del borde. Para corregir esta situación se giró la orden de que las mismas no deben salir sobrecargadas. Lo cual lo están cumpliendo.

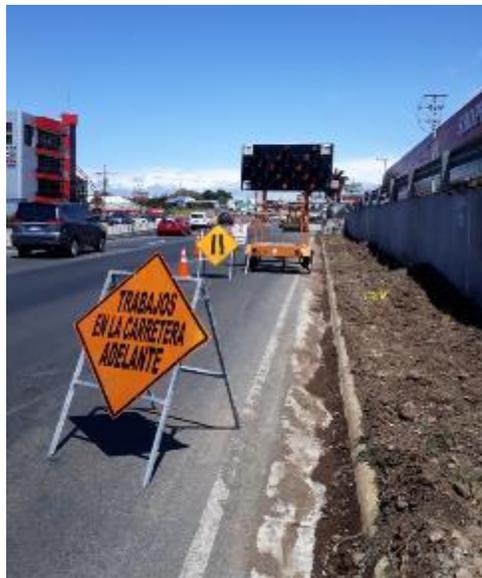
Ilustración 19 Señalización en el Área del Proyecto

En este sentido se está cumpliendo con lo programado en el PGA, Plan Maestro del Manejo del Tránsito, así como se está cumpliendo con el uso de dispositivos de seguridad y control temporal de tránsito para la ejecución de trabajos en las vías como lo establece dicho Manual Técnico de la Dirección General de Ingeniería de Tránsito, pero se considera que hay puntos que deben mejorar, como lo son, los pasos peatonales y la altura de las divisiones new jersey.

Lugar	San José
Proyecto	Rotonda de las Garantías Sociales
Fuente	Regencia Ambiental
Descripción	Señalización Vial en el Proyecto

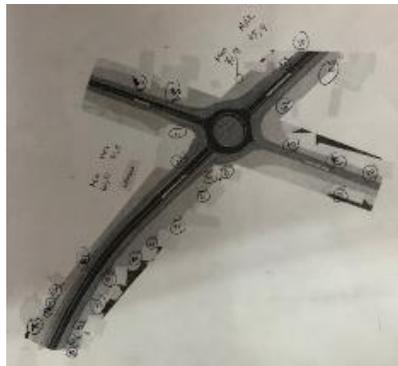
Ilustración 21 Control del Ruido

Según revisión hecha en cuanto a ese riesgo de trabajo y conforme a lo que establece el Instituto Nacional de Seguros (INS) en su Reglamento de Control y ruido de vibraciones es que, “no se permitirá dentro del lugar de trabajo intensidades superiores a 90dB (A) para ruidos intermitentes o de impacto, ni mayor de 85 dB (A) respecto a ruidos continuos, si los trabajadores no están provistos del equipo de personal adecuado que atenúe su intensidad hasta los 85 dB (A)”. Así que las mediciones que ha hecho MECO dieron resultados menores a 80 dB, según Ilustración XXX, por lo tanto, en este riesgo se está cumpliendo con lo establecido.
