EVALUACIÓN INTERMEDIA

PROYECTO: Rehabilitación y ampliación a cuatro carriles de la Ruta Nacional N°1
“Interamericana Norte”, sección: Barranca - Cañas

2021

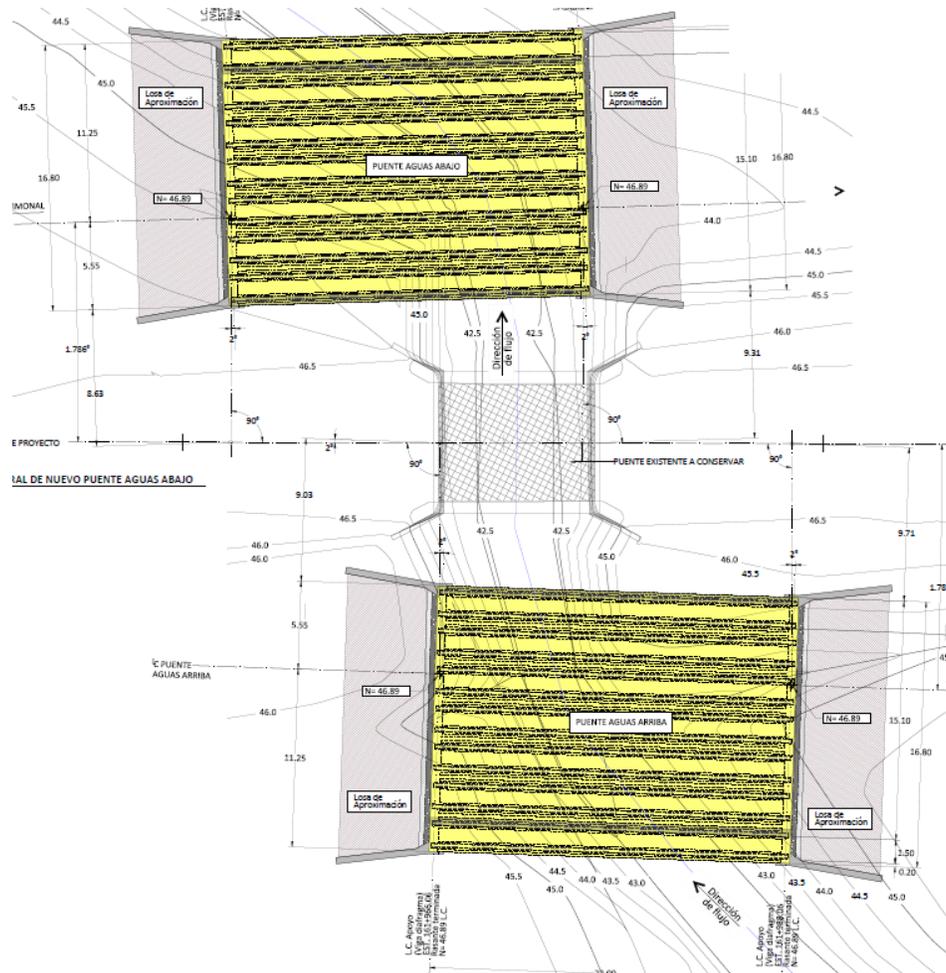
Ilustración 12 Planta de conjunto, puentes río Salitral

El drenaje mayor sobre el río Salitral está constituido por dos puentes, identificados como puente aguas arriba y puente aguas abajo, dichas estructuras se observan en la siguiente figura.

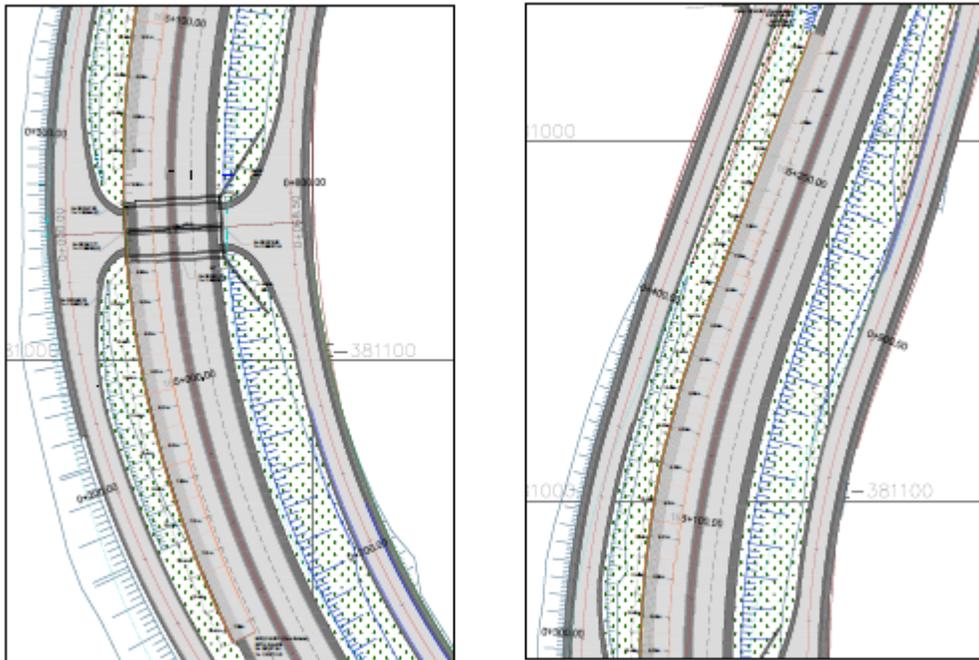
Ilustración 13 Plantas de diseño de sitio Intercambio Aserradero.

El intercambiador Aserradero, es una obra que permite la circulación del tronco de la ruta en un paso elevado, conformando rellenos de aproximación a ambos lados del puente, con rampas de aproximación al paso inferior a ambos lados de la vía, el puente cuenta con un gálibo que permite el paso de todos los vehículos de diseño del proyecto.

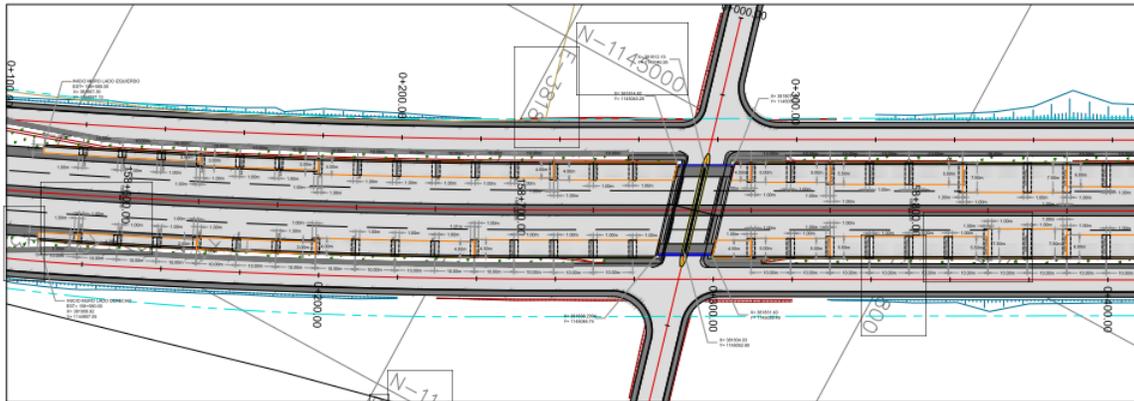
Ilustración 14 Planta de diseño de conjunto intercambio San Miguel.

El intercambio San Miguel es una obra donde el troco de la vía es superior, mediante un puente con rellenos de aproximación que permiten dar el nivel adecuado a la vía, garantizando un gálibo en el paso inferior que permite el adecuado acceso a todos los vehículos de diseño del proyecto, además de contar con las rampas de aproximación para la salida e ingreso al tronco de la vía, de forma segura y eficiente. Los rellenos corresponden a una obra estabilizada mediante el uso de la técnica suelo armado que implica el uso de escamas de concreto prefabricado en las paredes del muro y refuerzos mediante el uso de flejes hilvanados a las escamas de concreto, con longitudes de desarrollo adecuadas, se estable en el diseño.

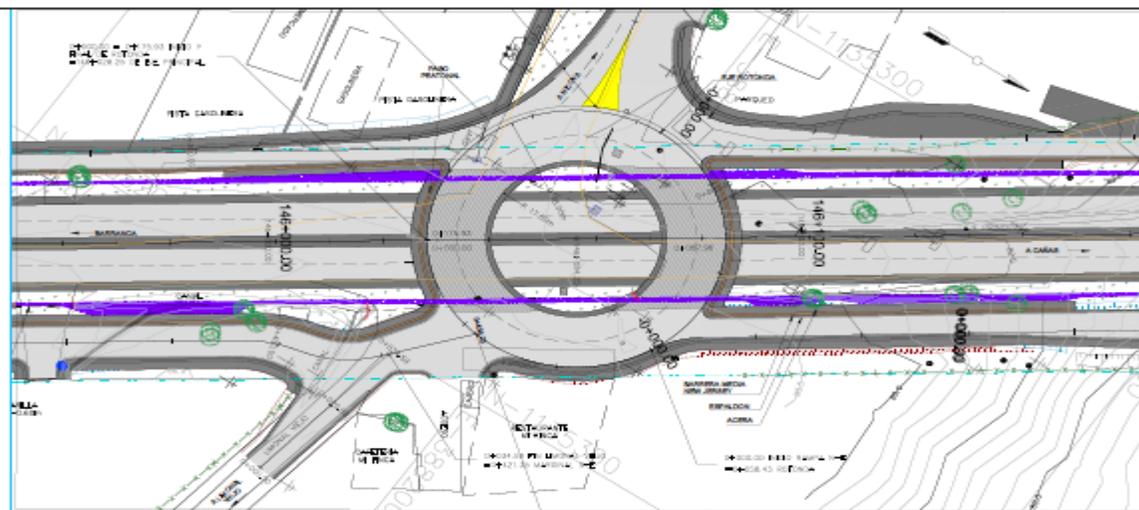
Ilustración 15 planta de diseño de conjunto intercambiador Limonal.

El intercambiador de Limonal, es la obra de este tipo con mayor complejidad en la sección Limonal – Cañas y la solución ha sido planteada mediante el uso de una rotonda superior que queda a un nivel similar al nivel original de la vía, donde el tronco de la ruta pasa a un nivel inferior, que se realiza mediante excavación y la estabilización de los taludes se realiza mediante la técnica de suelo cosido o “soil nailing”, contando además con rampas de aproximación a la rotonda, para el ingreso y la salida de forma segura al tronco de la ruta.

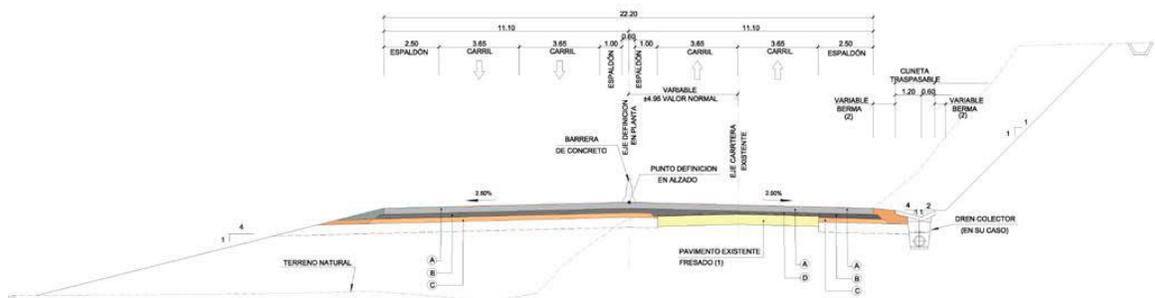
Diseño preliminar de la sección tipo. -Para el diseño de la sección tipo se han considerado además de los criterios establecidos en las normas de diseño antes mencionadas, aspectos como la inclinación de los taludes, detalles de borde, peralte de los espaldones y barrera medianera.

Ilustración 16 Sección tipo general con talud en relleno 4H/1V y talud en corte 1H/1V

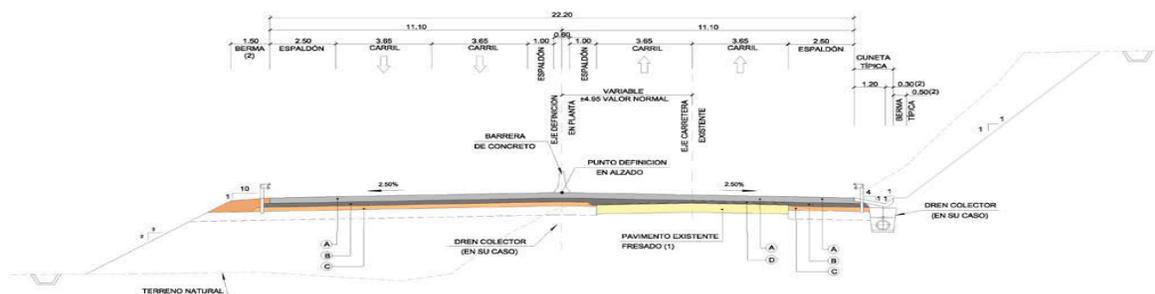
Ilustración 17 Sección tipo general con talud en relleno 3H/2V y cuneta lateral en corte.

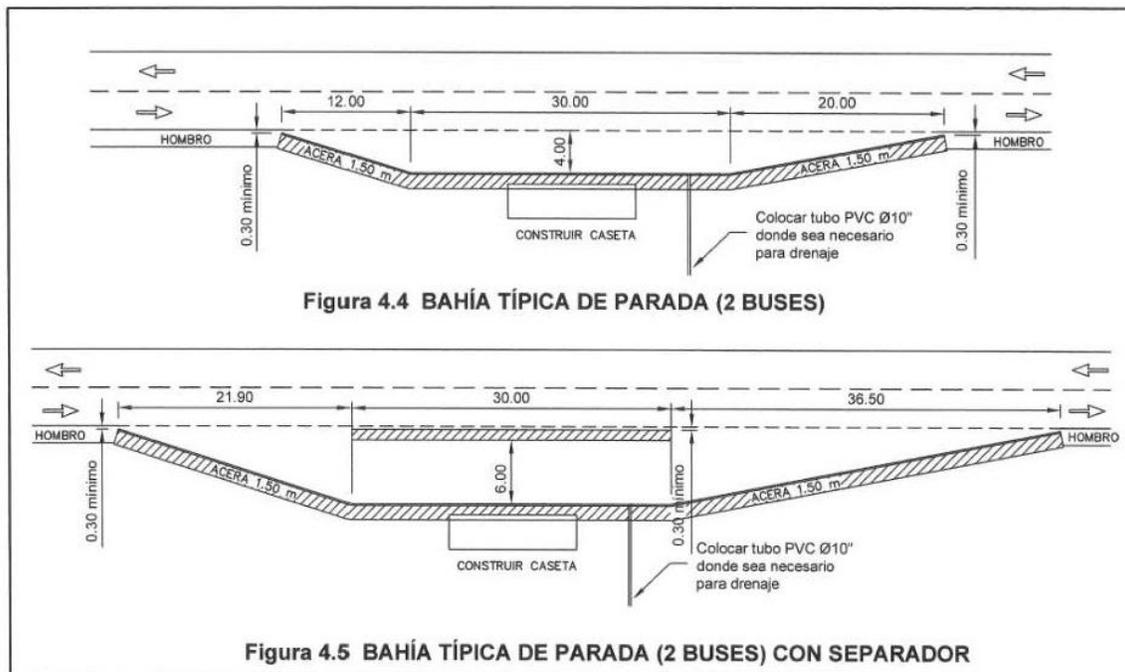
Bahías para paradas de autobús. - La presencia de paradas de autobús es significativa a lo largo de todo el recorrido. Para dichas paradas se plantean básicamente los mismos emplazamientos que los ya consensuados en el estudio previo (que básicamente repiten las paradas actuales). Solamente, en la zona de Malinche se han desplazado ligeramente centrándolas con los núcleos de población a un lado y otro de la carretera panamericana.

Ilustración 18 Detalle de bahías de paradas de autobús.

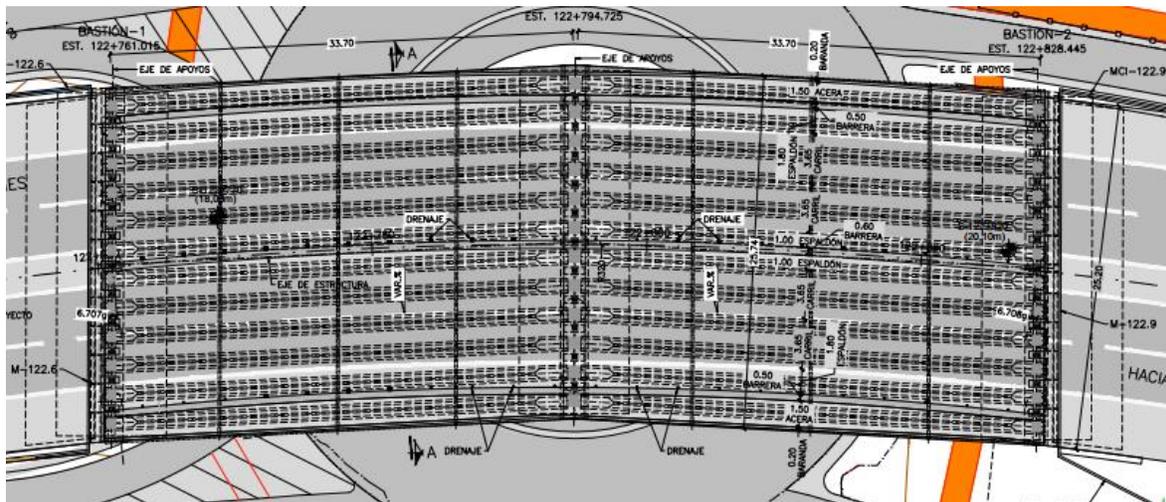
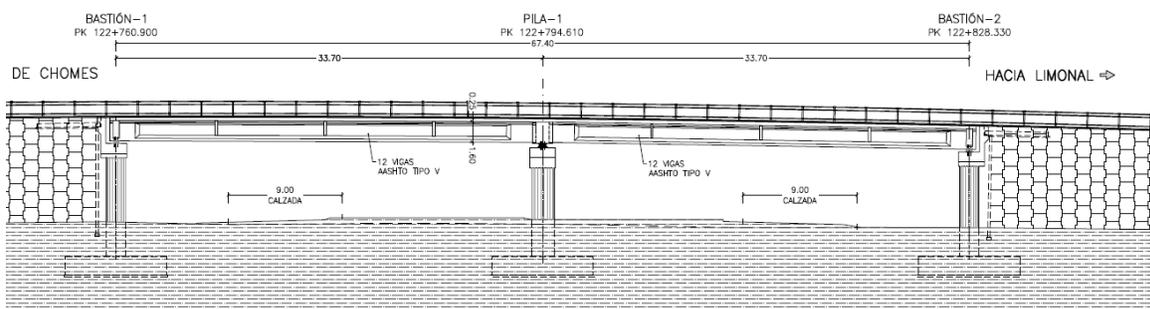
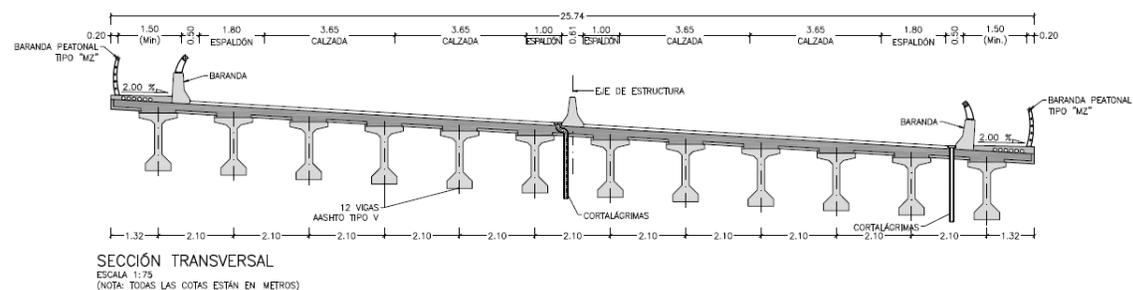
Ilustración 19 Intercambio Judas Chomes .

A continuación, se muestra el detalle de las estructuras que componen el intercambio de Judas de Chomes.

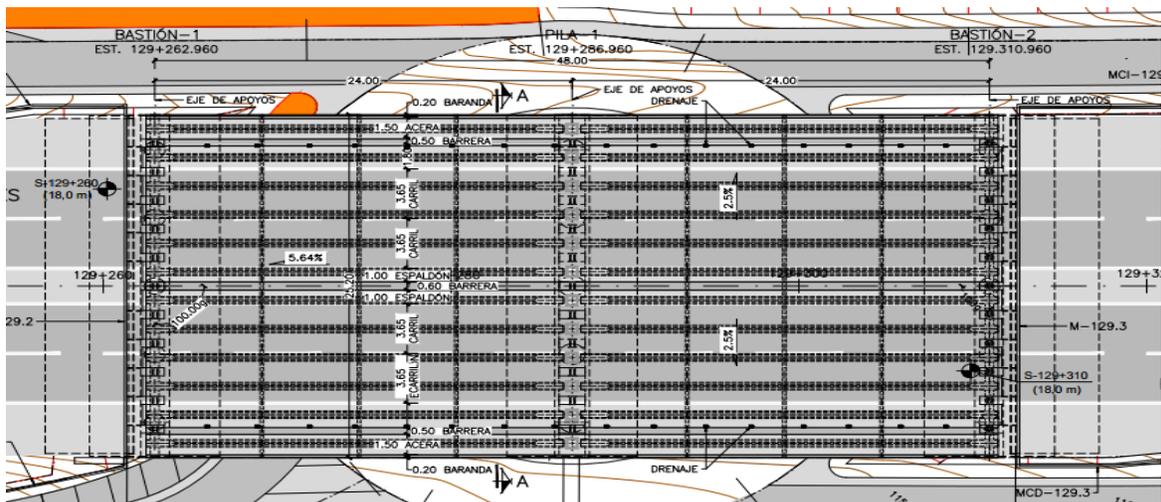
Ilustración 20 Intercambio Guacimal.

Las siguientes imágenes muestran el detalle del intercambio de Guacimal y Pozo Azul.

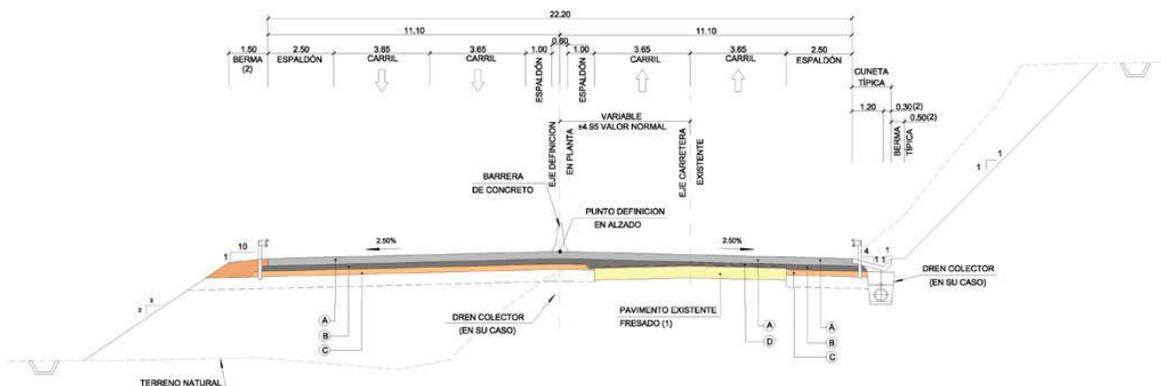
Ilustración 24 Sección tipo general con talud en relleno 3H/2V y cuneta lateral en corte.

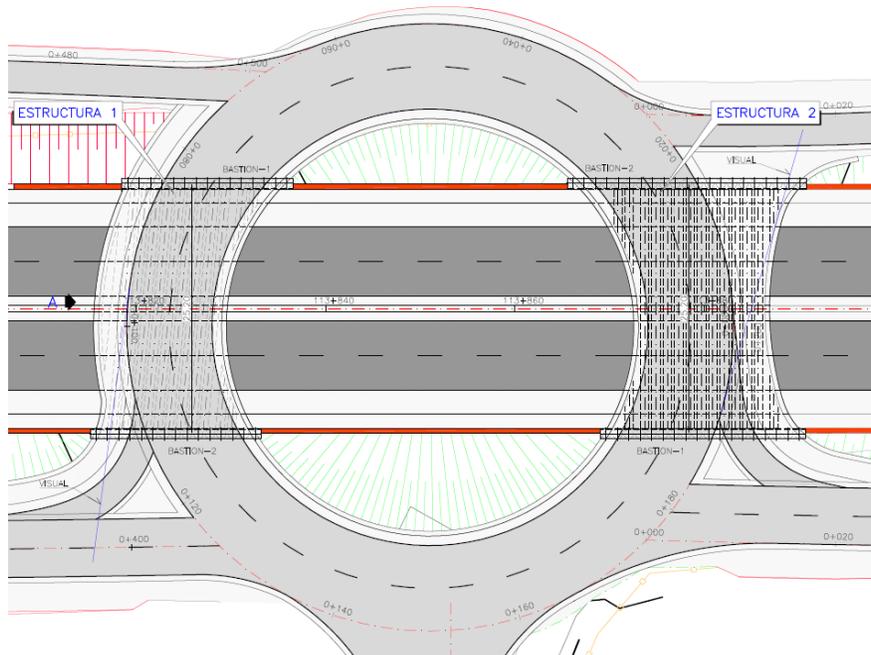
Ilustración 28 Planta de diseño de sitio Intercambiador Monteverde.

el trazado de la carretera por medio de una doble curva – contracurva de radios 2550 m que no requieren disponer peralte.

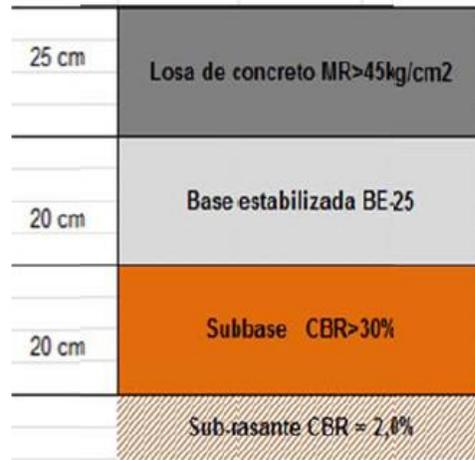
Ilustración 31 Composición de la sección de pavimento en ampliación de la vía principal.

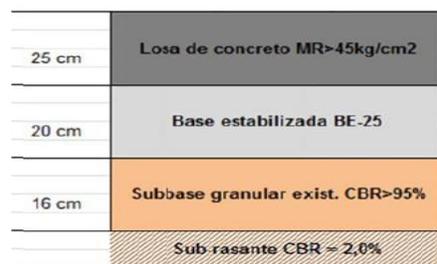
Ilustración 32 Composición de la sección de pavimento en ampliación de la vía principal.

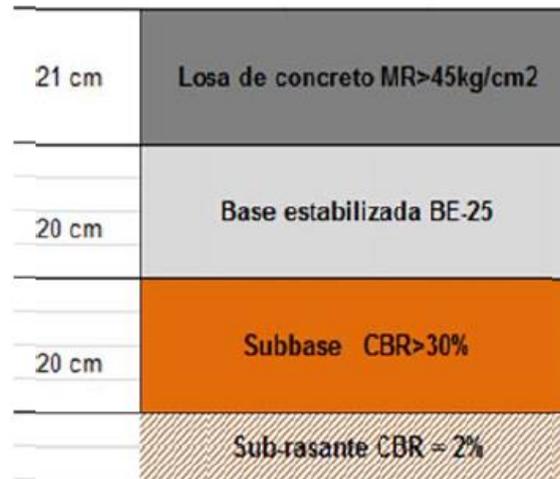
Ilustración 33 Composición de la sección de pavimento en vías marginales.

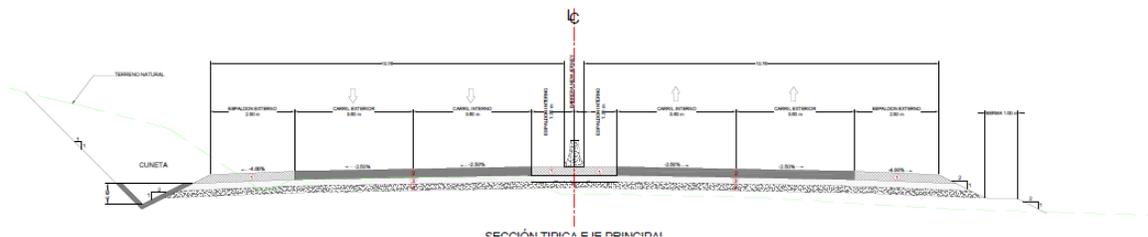
Ilustración 34 Sección típica eje principal

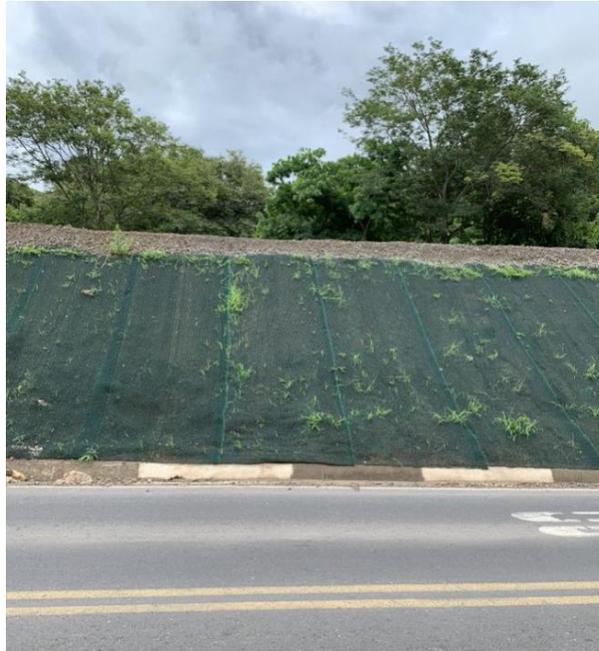
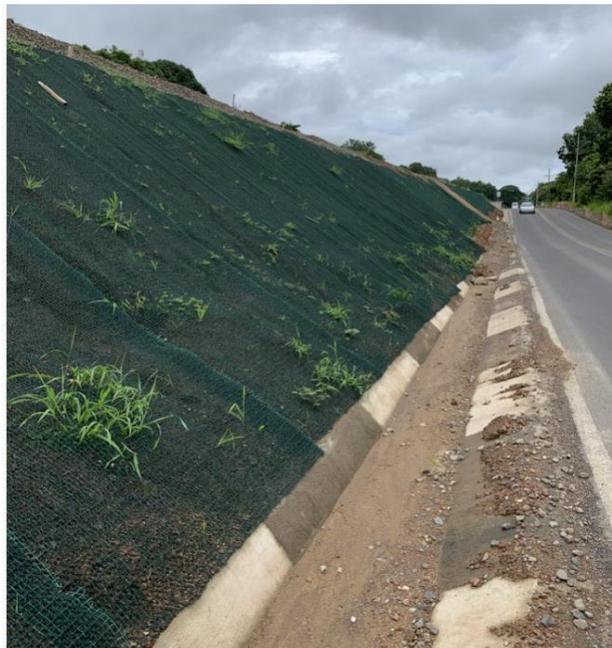
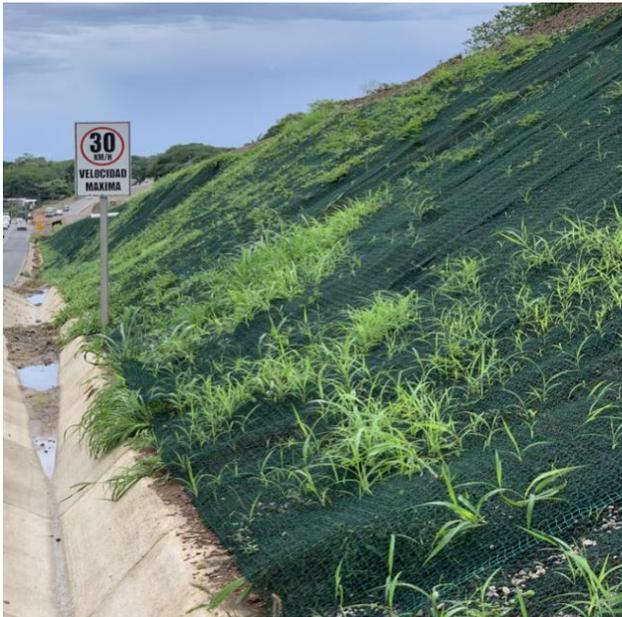
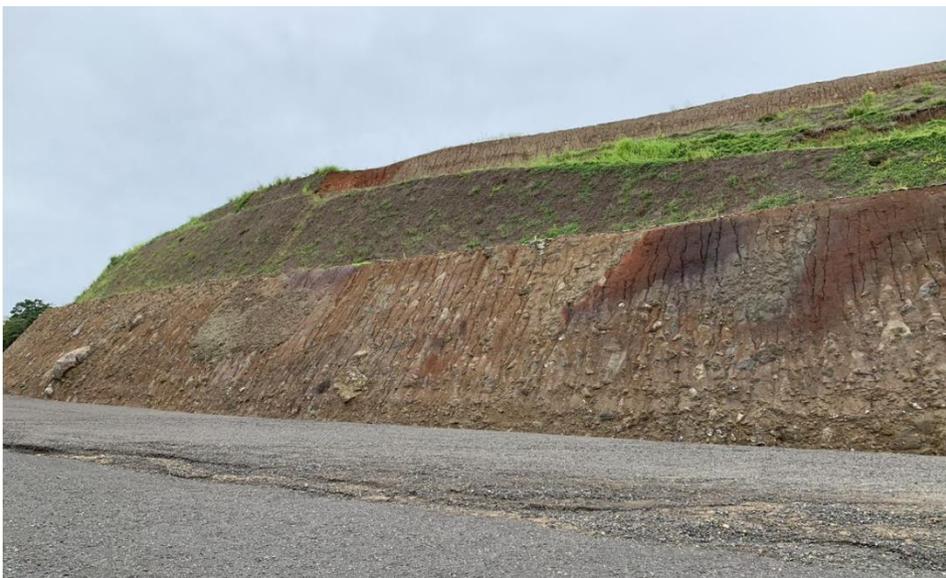
cobertura vegetal.
Tramo Limonal-Cañas (20.840km)	C: Moderado	10km aproximadamente Se presentan cortes de 5m a 19m.	Los taludes en cortes son susceptibles a pequeñas fallas locales, de poca significación, debidas a zonas de debilitamiento y heterogeneidad del macizo rocoso.	Las mismas no permiten un tratamiento específico por sus características geólogo-geotécnicas, aunque su efecto fue ponderado en las evaluaciones realizadas. Se considera factible, para contribuir a evitar la erosión de los taludes, emplear técnicas de control de erosión

Tal y como se observa en las imágenes recopiladas en la gira de campo es importante resaltar la necesidad de que se brinde un adecuado mantenimiento de sedimentos en las cunetas.

- Construcción de cunetas.
- Colocación de geotextiles.
- -Construcción de baquinas.

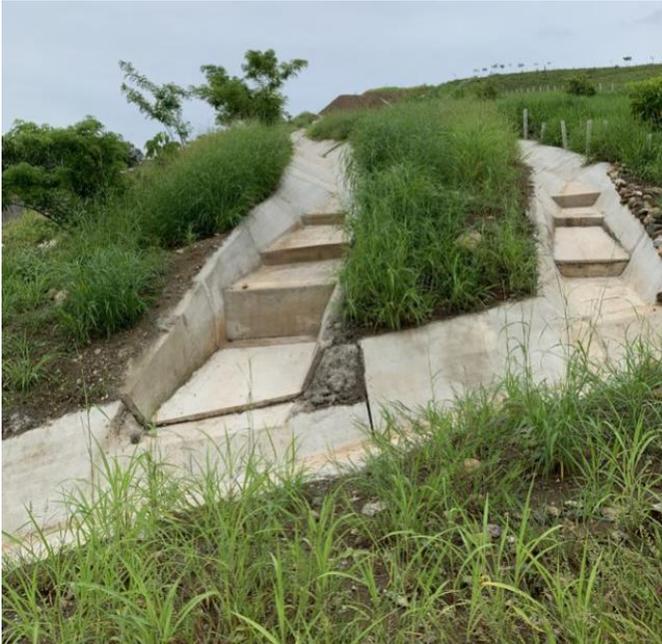
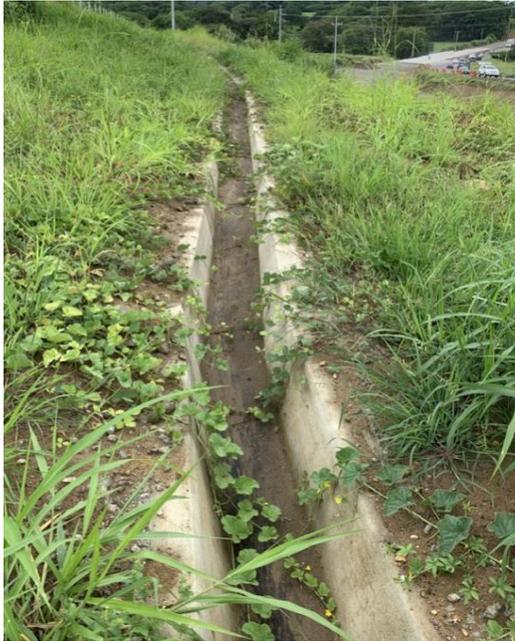
En cuanto a la medida de mantenimiento de sistemas de drenajes si se debe de mejorar la que se observa la presencia de sedimentos en las estructuras como cunetas, siendo requerido la limpieza de estas.

- Mantenimiento de los sistemas de drenajes.
- Ampliación de las dimensiones de los puentes.

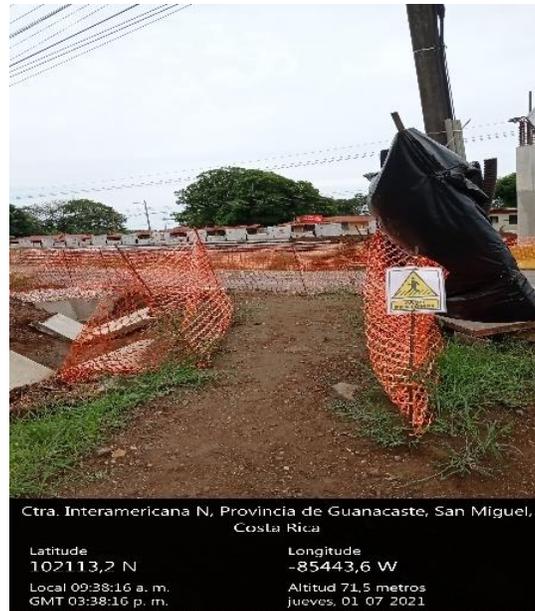
Ilustración 45 accesos a propiedades

Durante la gira de campo, con respeto al acceso a las propiedades no se logró identificar ninguna obstaculizada. Pero la señalización fue insuficiente, en tanto:

- Los rótulos para peatones son demasiados pequeños.
- Las letras de los rótulos tienen tamaños pequeños.

- Hay pasos peatonales angostos.

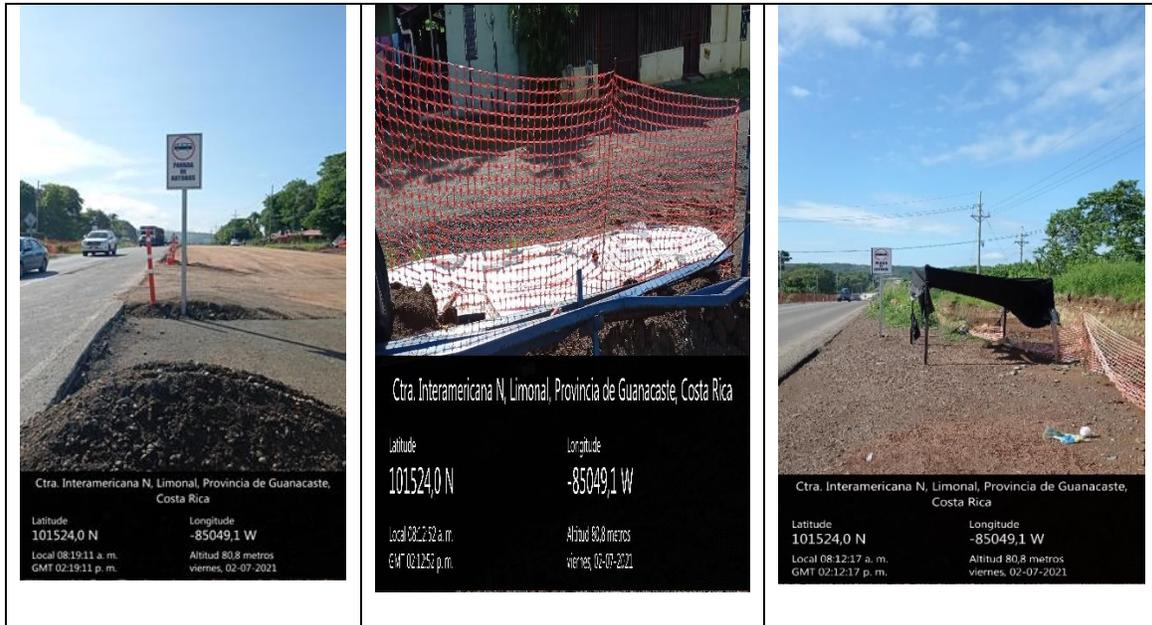
Ilustración 47 Paradas de buses

Se observaron estructuras en malas e inadecuadas condiciones, en terrenos peligrosos y con acumulación de agua alrededor, lo que puede generar accidentes y enfermedades a nivel local. Además, los vecinos indican que “No se indican los cambios de las paradas de los autobuses y las han cambiado hasta kilómetros de distancia”

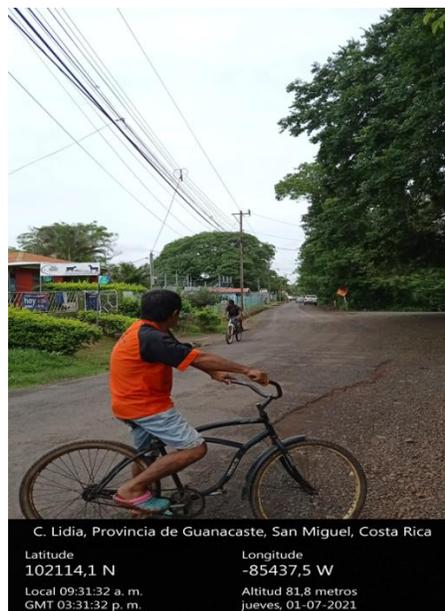
Ilustración 51 Uso de bicicleta

Uno de los transeúntes entrevistados que estaba en bicicleta indica que no ha logrado trasladarse a Cañas desde que iniciaron la carretera, tampoco puede usar los pasos peatonales en bicicleta porque son muy estrechos. También un vecino de San Miguel, ciclista indica que no se previó el paso de bicicletas, hay orillas muy angostas y conos mal ubicados “Antes podía llegar a Cañas ahora no se puede llegar”

Con el entendido que los ciclistas no pueden circular en ninguna vía de más de 80 km/hora; el proyecto debió haber previsto para el período de construcción alguna opción para el uso de este medio.

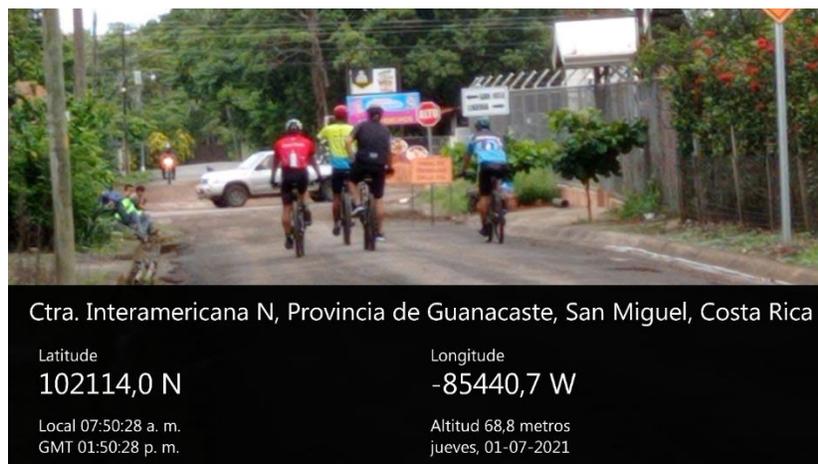
Ilustración 53 Uso bicicleta

Los representantes de la ASADA de San Miguel afirman que la vía es utilizada por muchos ciclistas pero que ahora en el tiempo de construcción ha sido difícil.

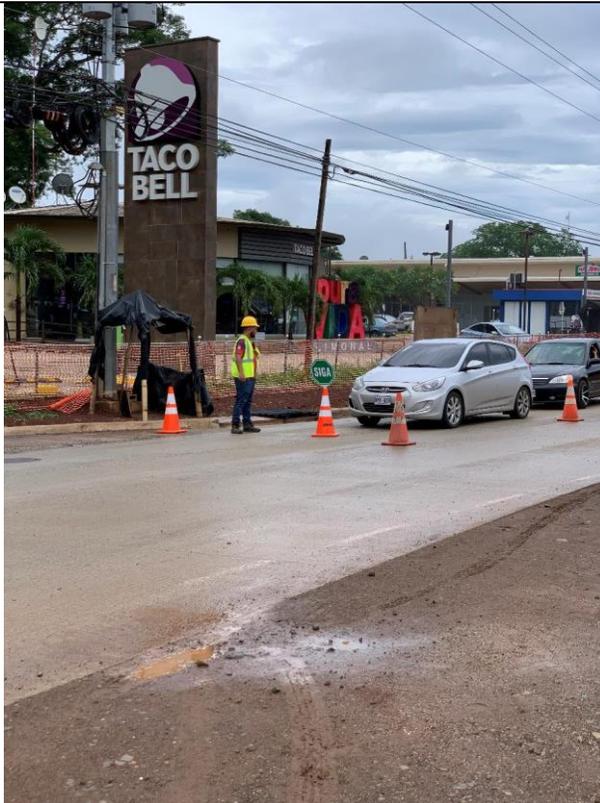
Ilustración 54 Intercambio Limonal, rampa de aproximación, costado este de la vía, con losa de pavimento lista y control vehicular

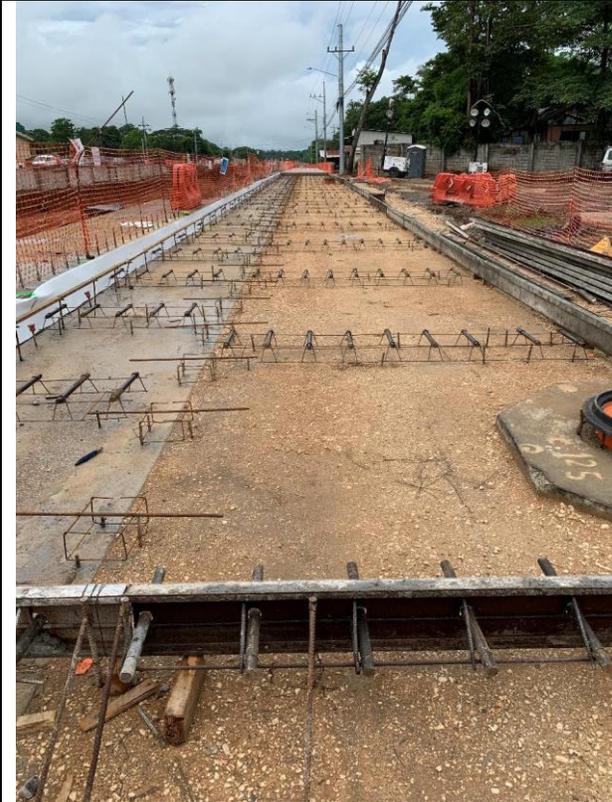
Ilustración 55: Intercambio Limonal, encobrado y colocación de dovelas para el colado de la losa de pavimento de la rampa de aproximación al costado oeste de la vía.

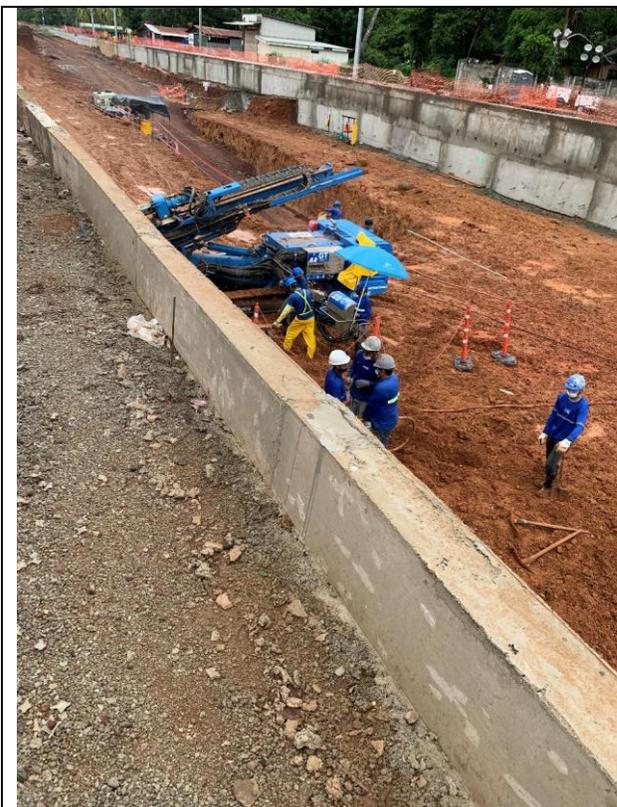
Ilustración 56: Intercambio Limonal, Construcción de muro tipo soil nailing

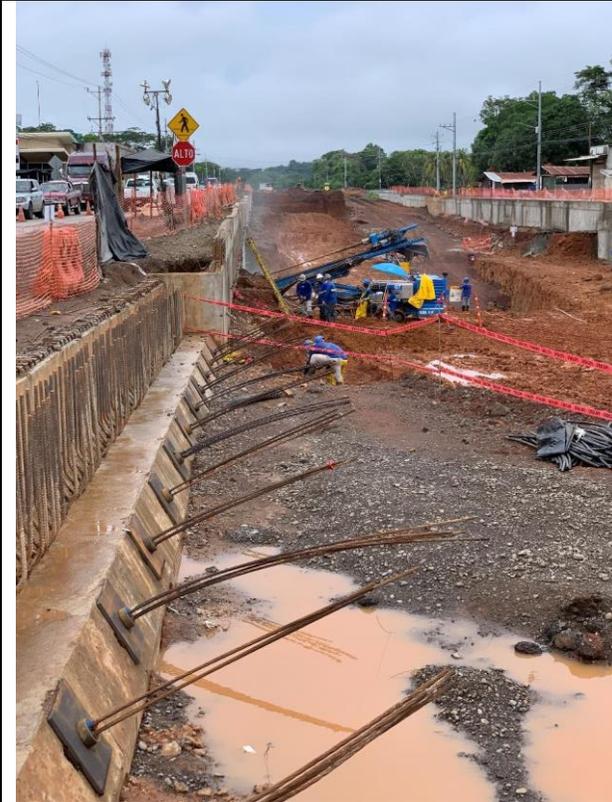
Ilustración 57: intercambio Limalón, Estructura de bastión para el paso elevado y construcción de muro tipo soil nailing.

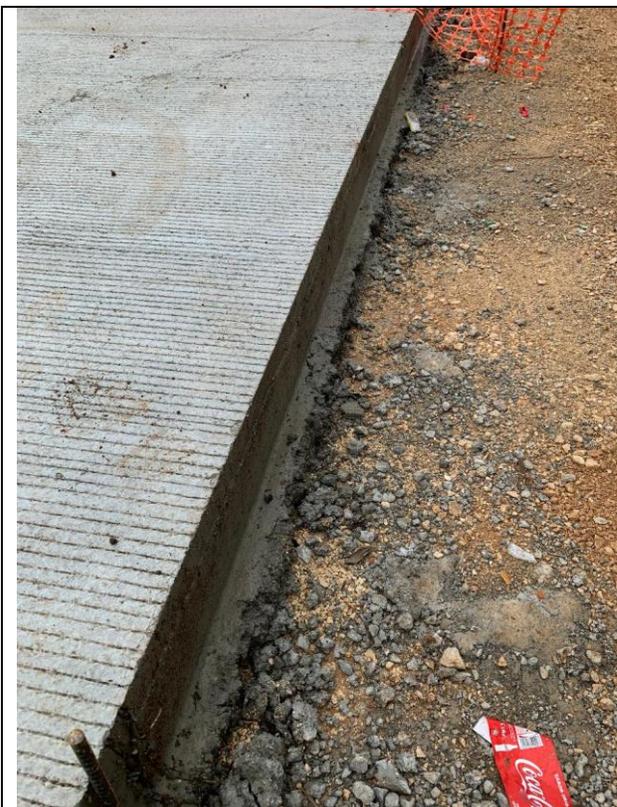
Ilustración 58: Intercambio Limomal, pavimento de concreto hidráulico en rampa de costado oeste.

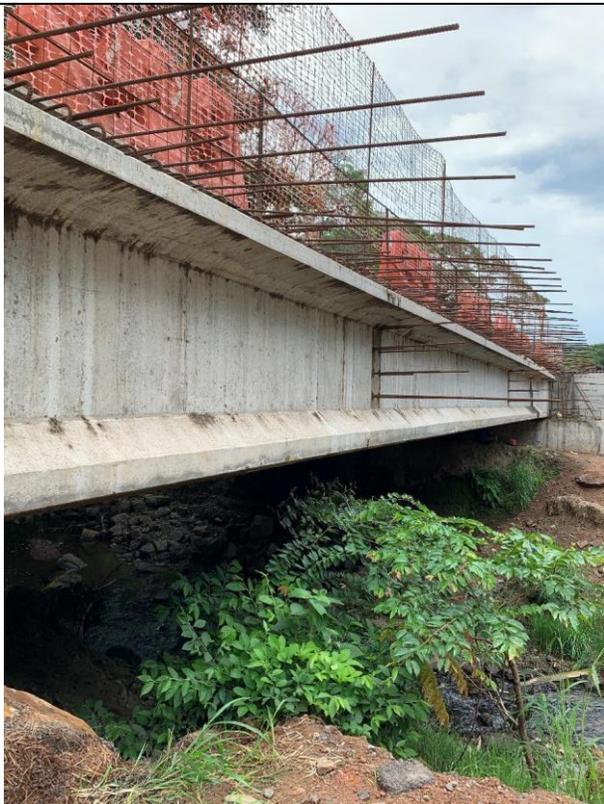
Ilustración 59: Construcción de puente sobre río Desjarretado. Fase 1.

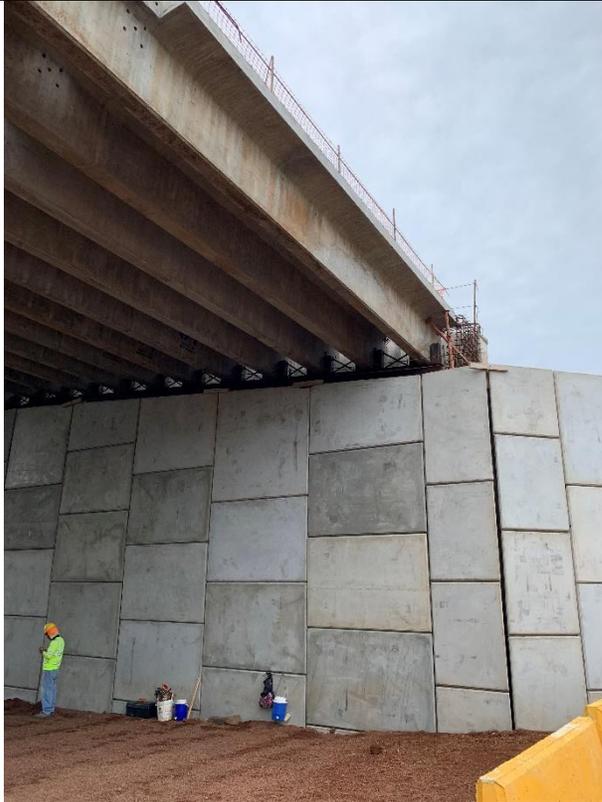
Ilustración 60: Construcción del Puente intercambiador Aserradero.

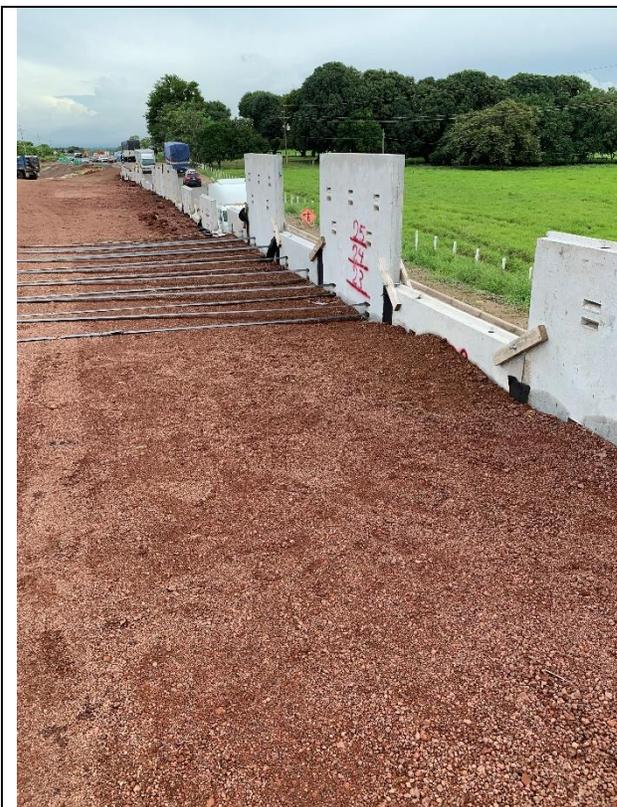
Ilustración 61: Constucción de relleno en intercambiador San Miguel.

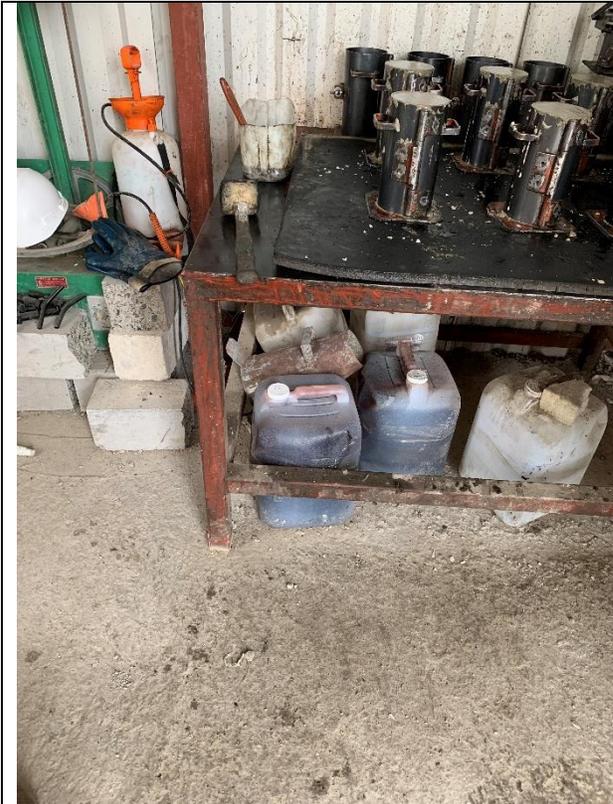
Ilustración 62: Laboratorio de control de calidad en planta de concreto de Höcim.

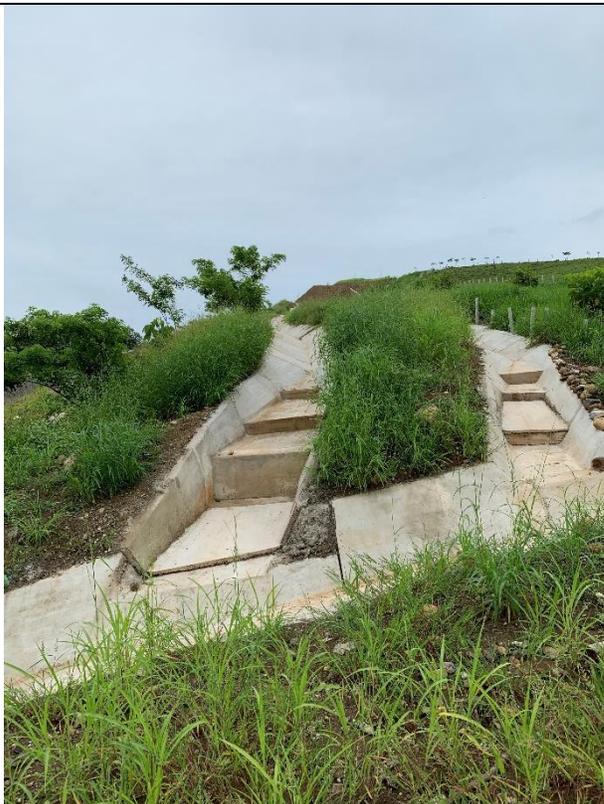
Ilustración 63: Obras de drenaje para cotrol de erosión en taludes.
