EVALUACIÓN FINAL

PROYECTO: MEJORAMIENTO DEL TRAMO PAQUERA-PLAYA NARANJO RN 160

Agosto 2022

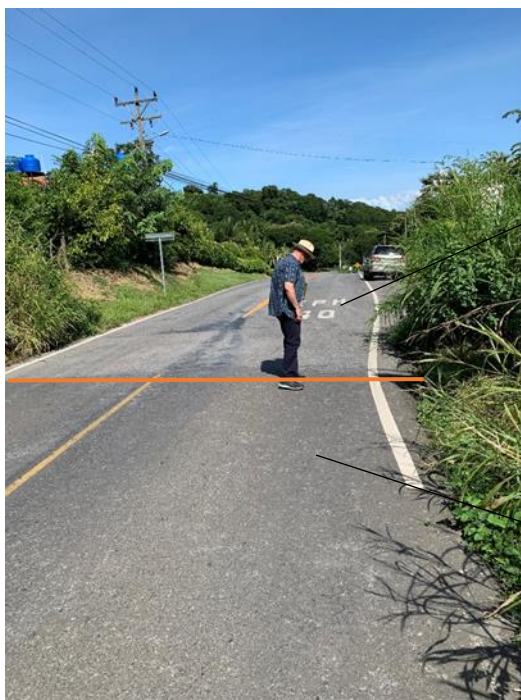
Tramo de carpeta de reciente construcción del proyecto, se observa un color más claro.

Tramo de carpeta de más antigua, se observa un color más oscuro, a pesar de ser una mezcla de mayor antigüedad.

Al ver de cerca la condición de la mezcla asfáltica, se puede observar que los agregados de la parte superior, tienen caras expuestas sin asfalto que los recubra y además se observan estas caras desgastadas por el tránsito de los meses que la estructura lleva en operación. Esto producirá en poco tiempo problemas de desprendimiento de agregados, aún mayor cantidad de pérdida de asfalto y estos problemas traerán daños como huecos (Bacheo a mediano plazo), pérdida de agarre entre llantas de vehículo con la superficie del pavimento asfáltico, daños en las capas inferiores del pavimento (pérdida de capacidad de soporte y capacidad estructural del pavimento), contaminación de las capas inferiores del pavimento, deformaciones y demás patologías asociadas a la falta de una capa asfáltica de rodamiento, bien construida y sellada.

Otro detalle apreciable en la imagen es que muchos de los espacios entre agregados no se encuentran rellenos de asfalto, situación que favorece el desprendimiento de estos y la pérdida de capacidad de la carpeta de rodamiento, se debe tener mucho cuidado con la escogencia de los agregados utilizados en las mezclas asfálticas y constantes controles de laboratorio sobre los mismos.

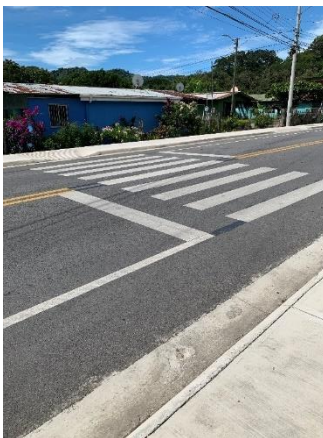
Ilustración 4: Señalización vertical inexistente

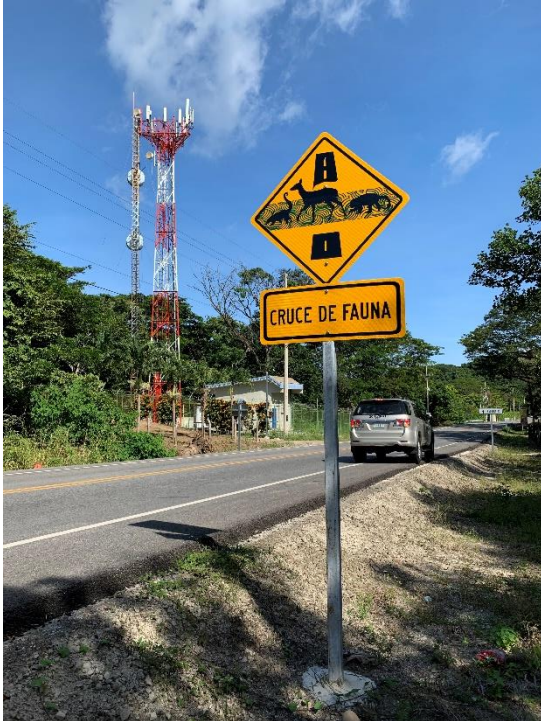
Como se puede observar en la primera fotografía, la altura de las señales con respecto a la rasante

Ilustración 6: Señal vertical con altura y retiro inadecuado.

del pavimento, no es la reglamentaria según lo establecido en el Manual Centroamericano de Dispositivos Uniformes para el Control de Tránsito, SIECA 2020, falla muy encontrada a lo largo del

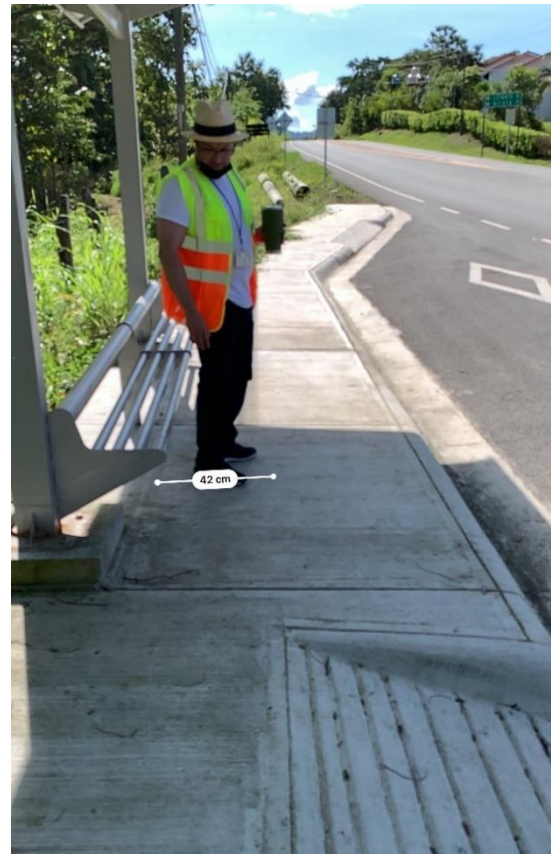
Ilustración 9: Diseño de parabuses con problemas de distribución, no cumple Ley 7600

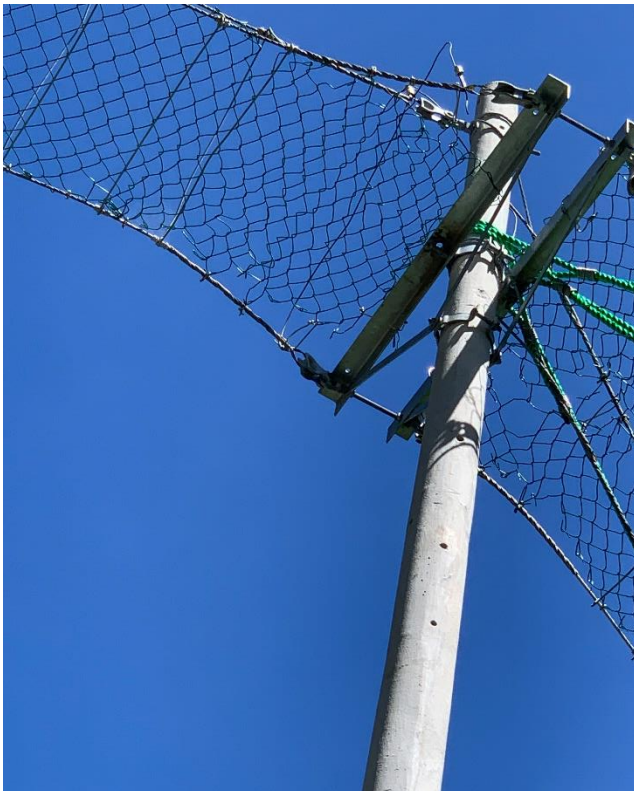
Los cables que forman y dan soporte a la pasarela se observan con adecuadas condiciones de instalación y posición, sin embargo, la malla que cumple la función de piso de esta pasarela, sí

Ilustración 10: Malla mal colocada en paso de fauna superior.

presenta algunas irregularidades que fueron apreciadas en la observación realizada, como el caso de uniones con los cables sueltas, debido a que la altura a la que se encuentra esta malla de paso es mínimo de 8 metros, ubicación que la expone a fuertes presiones del viento y las mismas hacen que las mallas empiecen a perder puntos de unión y amarres, lo que provoca un deterioro de las mismas muy rápido e inevitablemente encarece el monto en mantenimiento de estos pasos y la frecuencia en que debe ser efectuado esto, por lo que se desprende de lo observado en campo, que este punto de diseño y construcción debe ser analizado.

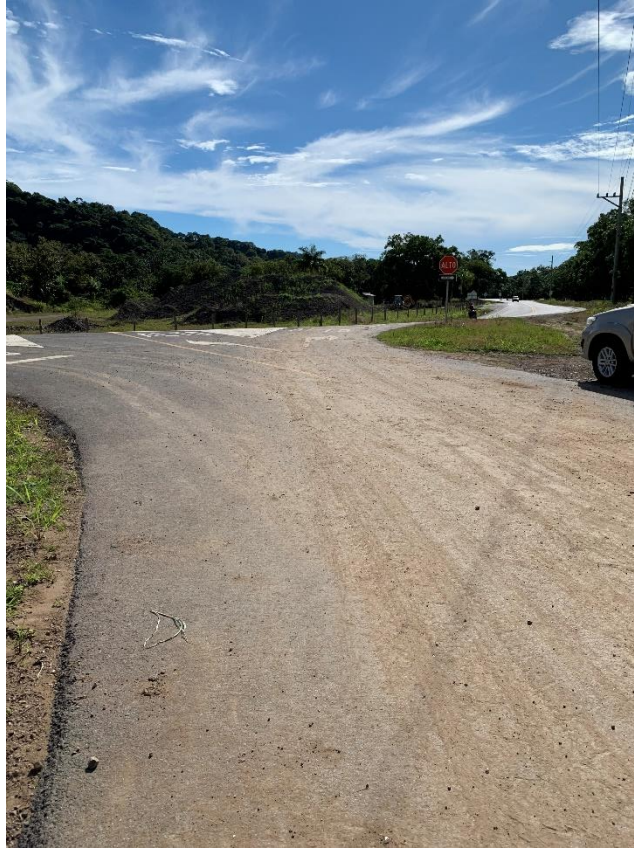
Ilustración 54: Intersección con obras de transición.

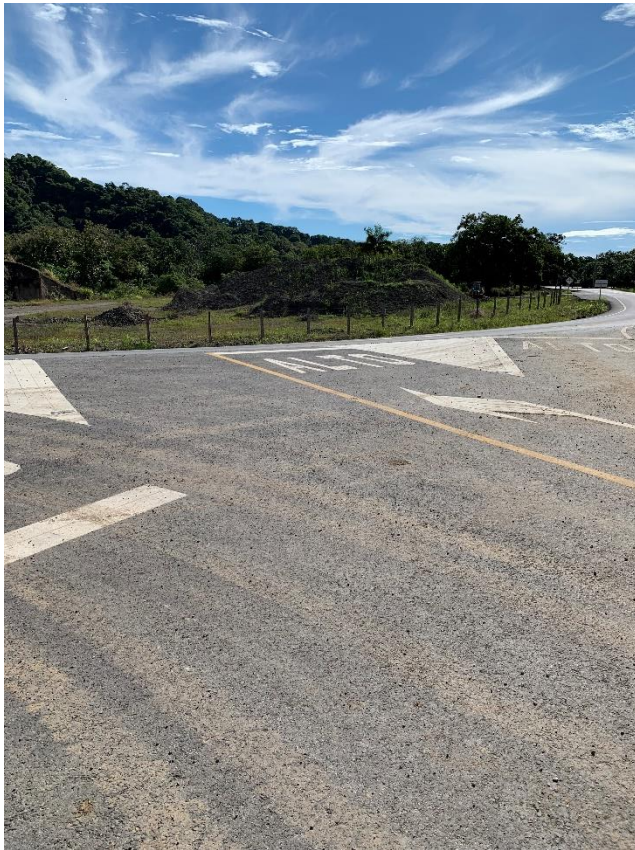
Ilustración 57: Intersección con diseño geométrico adecuado en transición.

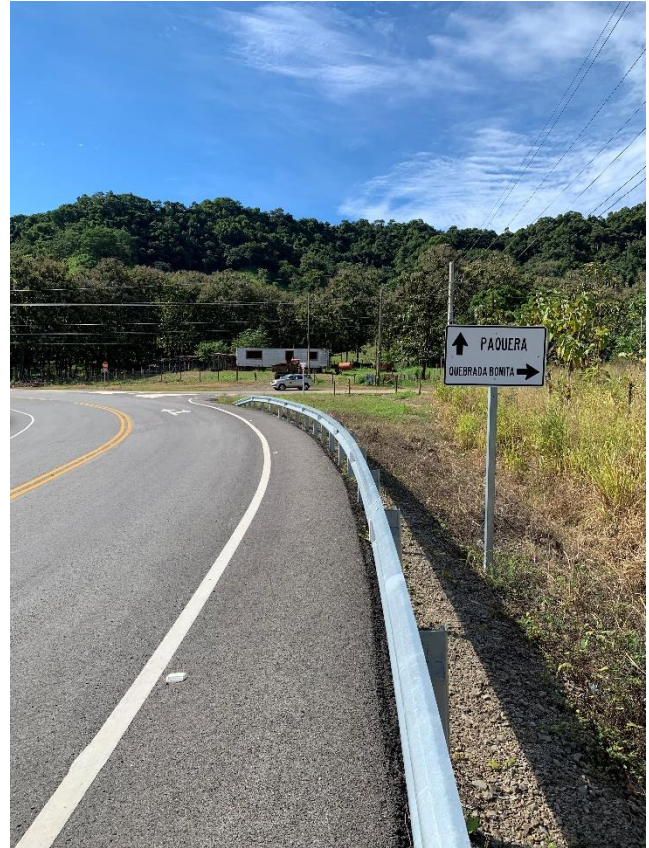
Ilustración 58: Intersección con señalización horizontal y vertical.

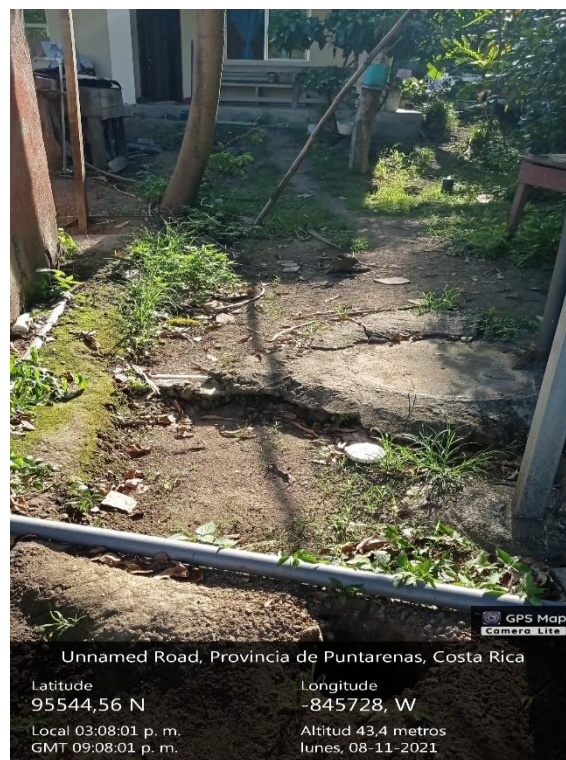
En lo que respecta a los accesos, en ambas propiedades están pendiente, presentan grandes pendientes con materiales inseguros para transitar a pie.

Ilustración 62 Accesos

Aunque en el caso del sr. Brenes se le improvisó un acceso temporal por su finca, pero no es el correspondientes a su casa de habitación y no cumple con la ley 7600. Por otra parte, en el caso de la familia Leuvelling Ortiz el acceso solo se puede hacer mediante vehículo de doble tracción, por

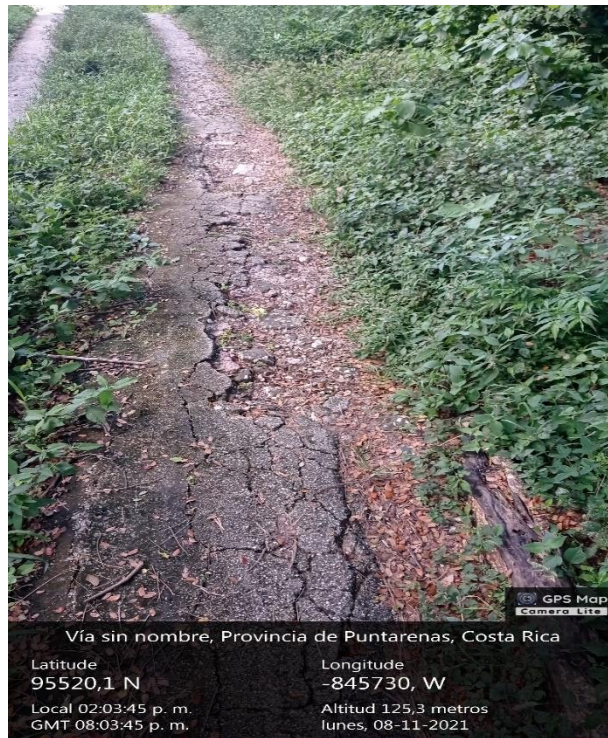
Ambos accesos de las viviendas PRI no están concluidos y sus habitantes manifiestan inseguridad e insatisfacción.

Ilustración 63 Accesos a viviendas

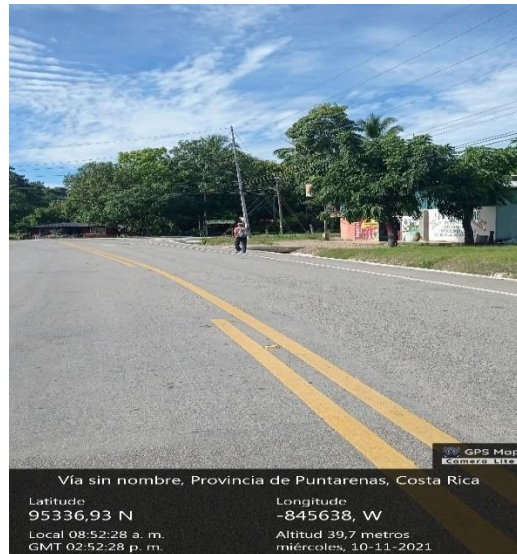
También mencionan los consultados, el peligro que ocasiona en la población otros riesgos como la ausencia, mal uso o inconclusos elementos de seguridad, por ejemplo, falta de aceras, ausencia de pasos peatonales lo que sumado al aumento de la velocidad de los vehículos se presentan las condiciones necesarias para un accidente.

Ilustración 64 Elementos de seguridad inconclusos

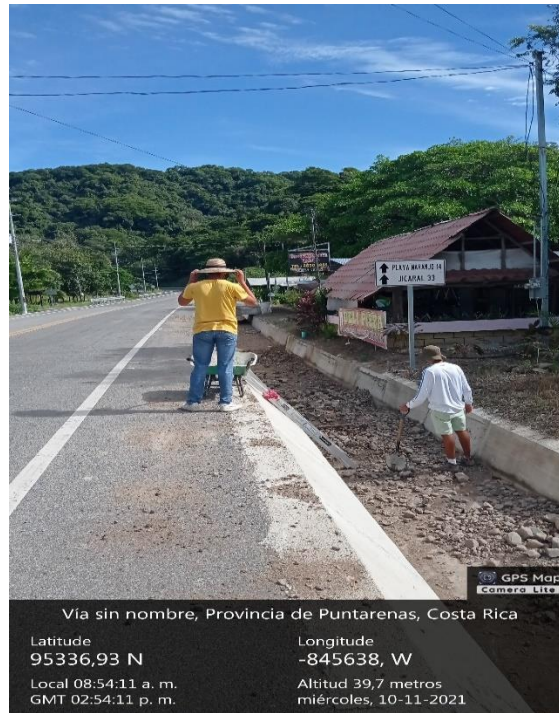
En lo que respecta a las alcantarillas y elementos de seguridad, en varios puntos se observan amplias alcantarillas a lo largo de la vía sin seguridad para los peatones, lo que se convierte en un riesgo, inclusive se observa a los vecinos limpiando el material que cae en ellas, los miembros de las familias consultadas relatan temor de pasar cerca de alcantarillas tan grandes y sin protección tanto para los adultos como para los niños.

Ilustración 65 Riesgos

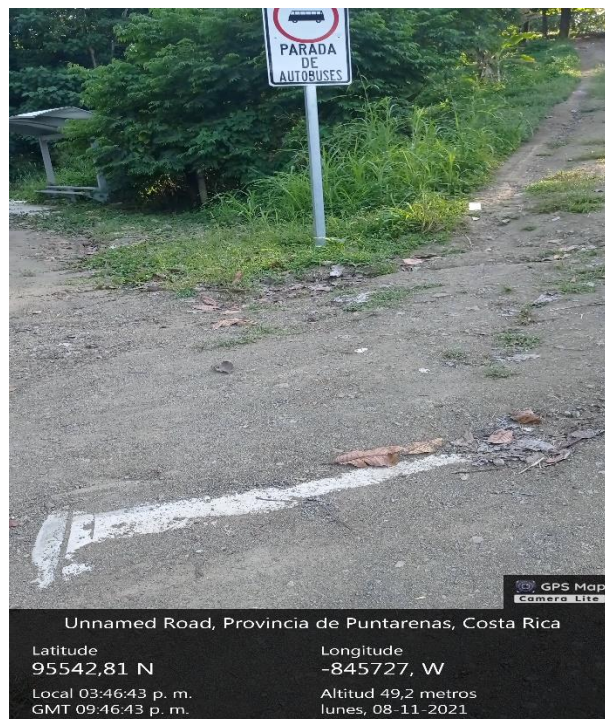
Durante el trabajo de campo los vecinos se acercaban a consultar sobre la solución a sus necesidades y se registró en Bajo Negros al menos cinco casas de habitación con sus accesos en mal estado.

Ilustración 68 Acceso en mal estado

Así se observan desniveles en los accesos de sus propiedades, para mayor detalle todos los casos fueron presentados en la OGAS en varias ocasiones, a nombre de: María de los Ángeles Castillo Gómez, Fidel Rodríguez Rojas y Misael Rodríguez Rojas.

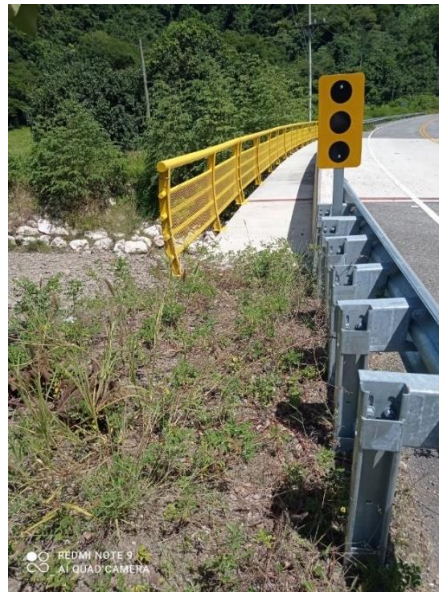
Importante hacer notar la diferencia de criterio en el contexto, además del mal estado de los elementos de seguridad que más bien aumentan el riesgo; no se pueden usar o están en mal estado.

Ilustración 70 elementos de seguridad en mal estado

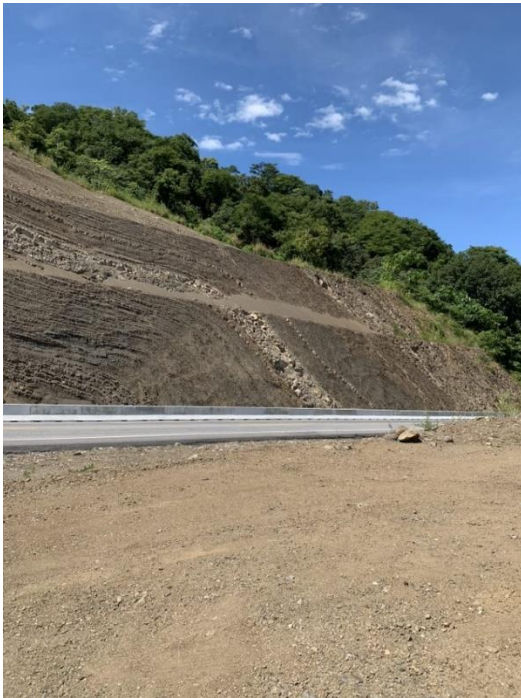
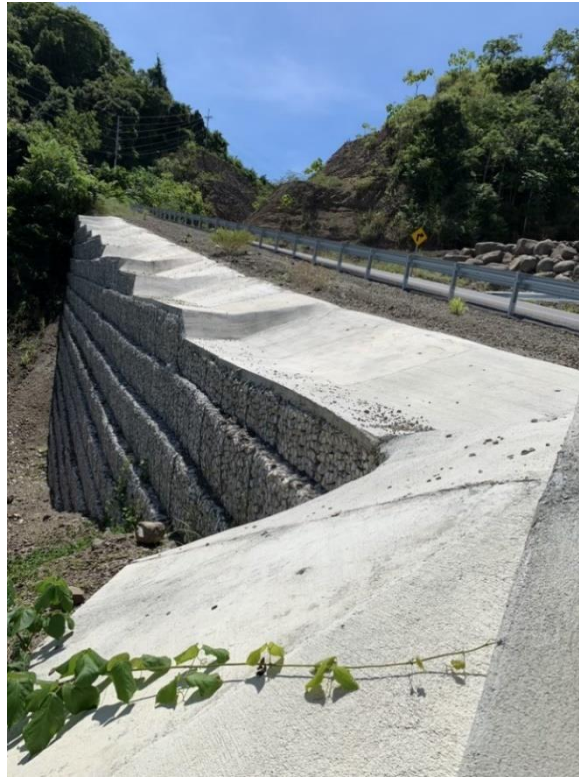
Además, a lo largo del proyecto se observa el trabajo realizado para evitar deslizamientos como es formación de taludes y conformación de muros de gaviones. Sin embargo, se debe de completar la reforestación en las áreas de taludes o bien aplicar otras medidas para evitar deslizamientos.

Ilustración 72: Proyecto “Mejoramiento y Rehabilitación Ruta N° 160 'Playa Naranjo Paquera’”. Tomada el 08 al 10 de noviembre 2021.

Sin embargo, tal y como se observa en las imágenes recopiladas en la gira de campo es importante resaltar la necesidad de que se brinde un adecuado mantenimiento en las cunetas y sistemas de drenaje con el fin de las infraestructuras cumplan con su funcionalidad y evitar posibles inundaciones con afectación a las casas de habitación y centros educativos aledaños a la carretera siendo necesario la limpieza de sedimentos y maleza en las infraestructuras mencionadas.

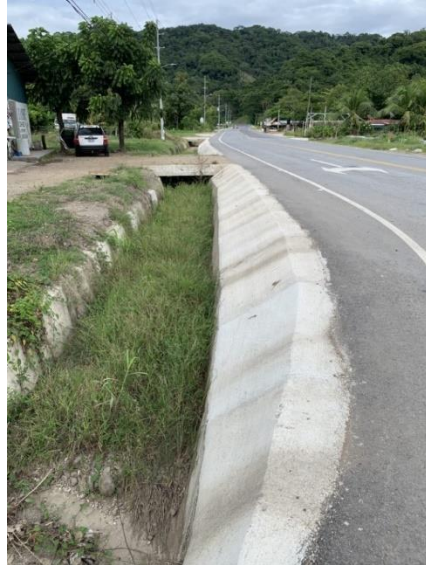
Ilustración 75: Proyecto “Mejoramiento y Rehabilitación Ruta N° 160 'Playa Naranjo Paquera’”. Tomada el 08 al 10 de noviembre 2021.

En la infraestructura de los puentes se requiere de un mantenimiento debido a que por la alta salinidad en el aire la corrosión es considerable en la zona.
