MOPT-01-06-01-015-2023

EVALUACIÓN EXPOST DE EFECTO A CORTO PLAZO

PROYECTO: DISEÑO Y CONSTRUCCION DEL PUENTE BINACIONAL SOBRE EL RIO SIXAOLA

Mayo 2023

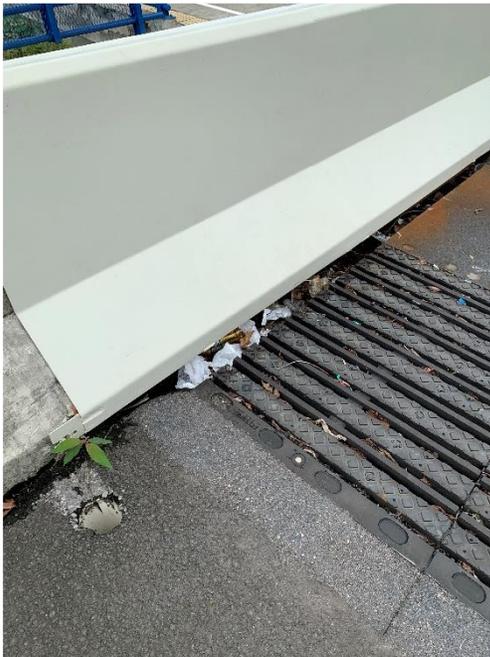
Fotografía 5

La junta de expansión en el sector de la superficie de rodamiento (fotografía 5 anexo), se encuentra en buen estado, sin muestras de desprendimientos y desacoples entre materiales. Fotografía 6 (anexo), se muestra la lámina de acero del lado del sector de Costa Rica, utilizada para tapar la junta de expansión en el área de la acera, la misma provoca que los usuarios se resbalen debido al tipo de pintura. El sector de la junta que se muestra no está en uso, debido a que está fuera de servicio, por falta de personal de seguridad, para controlar el paso de usuarios (esto indicado por el personal de

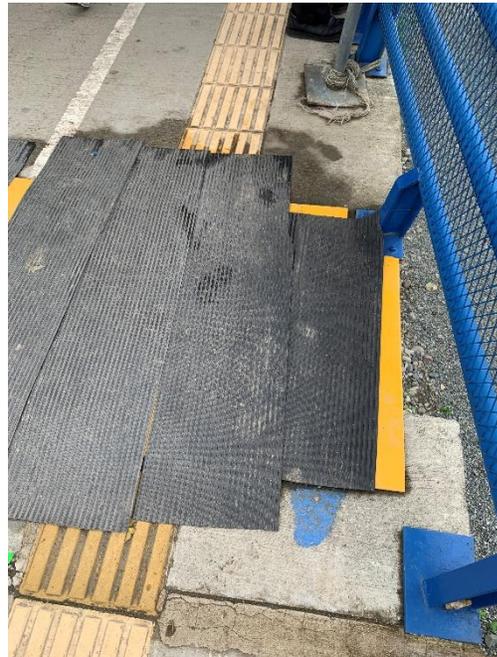
Fotografía 6

seguridad ubicado en el puente por parte de Panamá). Para evitar lo anteriormente descrito con la lámina, en el paso por Costa Rica, se colocó una alfombra, produciendo que las personas que pasan por la misma se puedan tropezar y caer, lo que podría traer lesiones graves a los usuarios y demandas para el estado. En la fotografía 7 (anexo), muestra la barrera tipo New Jersey en lamina acerada, ubicada en el área de la junta de expansión, misma que es constantemente removida, para poder atender a usuarios de la vía (Trámites de migración y aduanales), acceso a funcionarios que necesitan ingresar a la vía del puente, ya que no se crearon áreas de control para seguridad y administrativos, además de áreas con acceso para usuarios en caso de requerirse, debido a la dinámica de atención en la frontera. En la fotografía 8 (anexo), se presenta la forma en el que en Panamá se trató de resolver el problema de la lámina de acero en el área de la acera, colocando hules sobre la lámina, pero se mantiene el problema de las posibles caídas de los usuarios, debido a un tropiezo con los mismos.

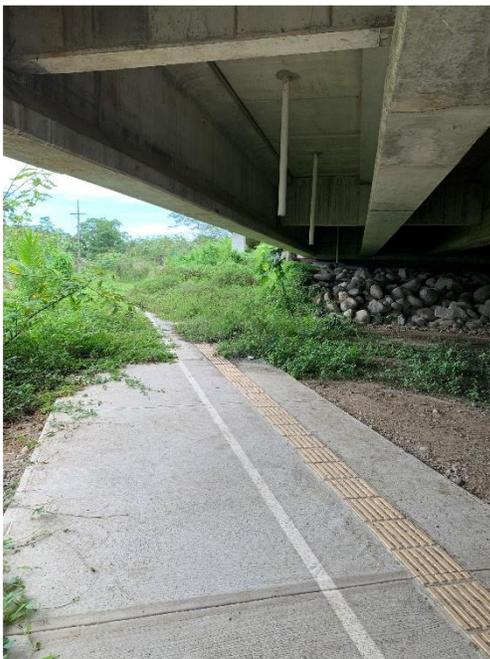
Fotografía 9

La rampa de acceso vertical, fotografía 9 (anexo) se muestra sin mantenimiento rutinario, zacate alto (mayores a 30 cm de altura) del lado de Costa Rica, por lo que se vuelve un sector resbaladizo para los usuarios y apto para la delincuencia, en este caso estas rampas cumplen con los anchos netos de la ley 7600, para accesibilidad de los usuarios. En la fotografía 10 (anexo), se muestra el acceso en el sector de la parte inferior del puente, observándose el inicio del crecimiento de vegetación por falta de mantenimiento rutinario y tanto la ciclo vía como la acera cumplen con lo establecido en la norma. En la fotografía 11 (anexo), se observa como desaparecen los elementos como la ciclo vía y la acera del lado de Costa Rica, por falta de mantenimiento rutinario, al no tener uso por no permitirse el paso al usuario por este sector, la maleza ha invadido los elementos construidos para acceso, lo que, sin duda alguna, sufrirá daño, de no existir un adecuado plan de mantenimiento, además se transforma el sitio un foco de utilización para el vandalismo. Este costado de acceso al puente por medio de acera y ciclo vía, en este momento no puede ser utilizado, por falta de personal que controle la seguridad, siendo una inversión de recursos económicos para un proyecto, sin utilidad. En la fotografía 12 (anexo), demuestra el inicio del crecimiento de maleza, en el sector de los bastiones, en el área del proyecto de Sixaola.

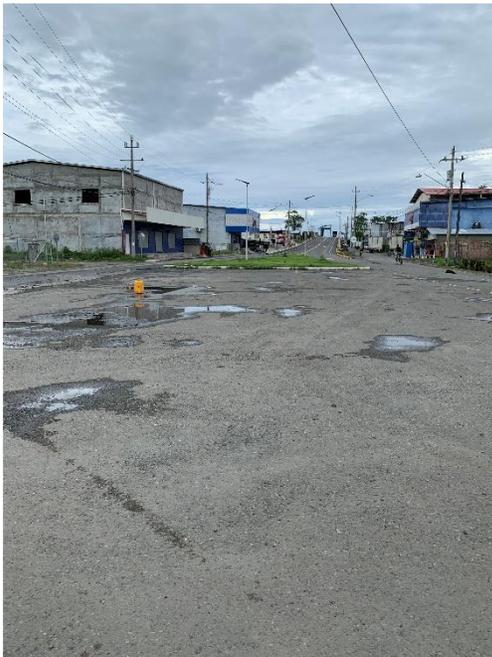
Fotografía 17

Se logra apreciar en las fotografías 17 y 18 (anexo) en Costa Rica y la fotografía 20 (anexo) en Panamá que el proyecto no contempló patios de espera, para los camiones de carga y demás vehículos, que tengan que hacer trámites de migración y aduana, lo que provoca que se den congestiones vehiculares a ciertas horas y días, debido a que se ven obligados a estacionar en las calles existentes,

principalmente en Sixaola, produciendo que los vehículos que tengan que circular por la vía, se vean obligados a invadir ambos carriles, es decir, el irrespeto de las leyes de tránsito. Esto es una gran debilidad estratégica del proyecto, que sumada a la falta de infraestructura adecuada de las zonas de control policial ubicadas en las fronteras de ambos países, hace que ambos elementos sea un faltante fundamental en la funcionalidad del proyecto. En la fotografía 19, (anexo) se aprecia el abandono de las calles complementarias a la obra y que tienen solo tres espacios de estacionamiento, en apariencia existentes con anterioridad al proyecto.

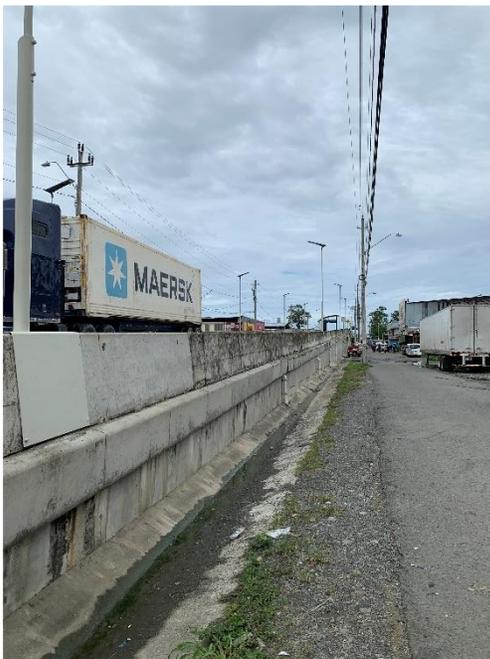
Fotografía 25

Las fotografías 25 y 26 (anexo) en Sixaola, Costa Rica, muestran calles sin mantenimiento, con crecimiento de maleza, mala superficie de rodamiento, falta de señalización vial, sin drenajes para aguas de lluvia y aceras inexistentes, es decir, sin condiciones mínimas para los usuarios de esas vías. En las fotografías 27 y 28 (anexo) en Panamá, la señalización mínima y en mala calidad, mala superficie de rodamiento, pocos drenajes superficiales y colmatados, aceras discontinuas, se tiene condiciones inseguras para los usuarios en general de las vías.
